Program ma na celu określenie założeń programu prac konserwatorskich konserwacji deskowania szalunkowego kościoła. Planowane prace mają na celu przywrócenie estetyki elewacji budynku oraz zabezpieczenie elementów drewnianych przed działaniem warunków atmosferycznych.

Przedmiotowy budynek jest ujęty w rejestrze zabytków województwa małopolskiego pod numerem A/901 decyzją z dn. 31.01.1985 roku. Wpis ten oznacza objęcie obiektu pełną ochroną konserwatorską, zgodnie z ustawą o ochronie zabytków i opiece nad zabytkami z dn. 23 lipca 2003 roku.

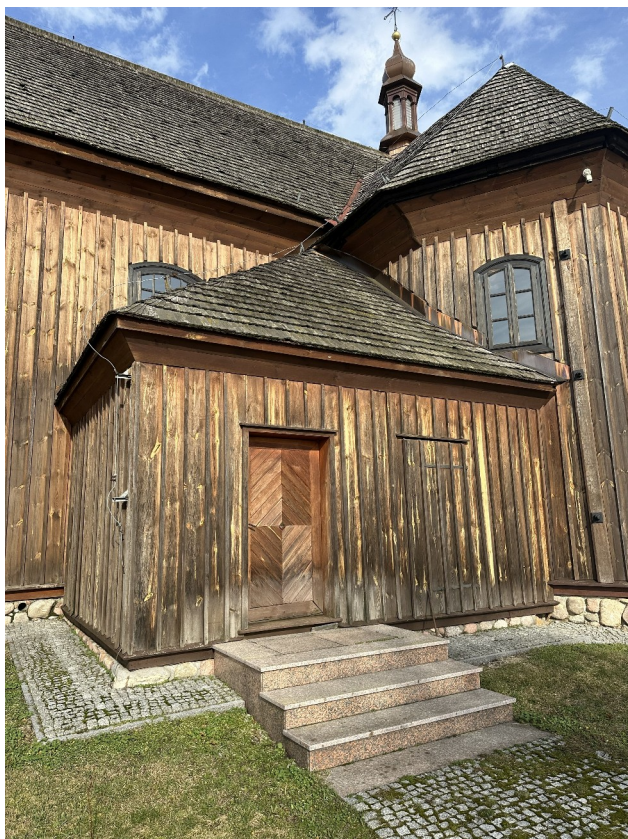
Stan zachowania pokrycia wierzchniego bryły kościoła jest zły, z uwagi na postępującą korozję biologiczną oraz niekorzystny wpływ warunków atmosferycznych. Deski szalunkowe są pokryte warstwą zabezpieczającą, która miejscami uległa zdegradowaniu, co powoduje szarzenie i zasinienie struktury drewna. Ponadto na skutek opadów deszczu, penetracji wody i równoczesnym działaniu słońca, struktura drewna uległa degradacji. Na jej powierzchni widoczne są wypłukania i zniszczenia łyka drewna oraz liczne bruzdy i kanały. Drewno jest wypłowiałe, pozbawione zupełnie warstwy ochronnej.

fot. 2: Widoczne zszarzałe deskowanie szalunkowe elewacji.

1. Wykonanie szczegółowej dokumentacji fotograficznej istniejącego deskowania szalunkowego przed przystąpieniem do prac konserwatorskich.
2. Oczyszczenie desek z nalotu atmosferycznego i zabrudzeń powierzchniowych za pomocą szczotek akrylowych. W trakcie wykonywania zadania zachować ostrożność, aby nie doszło do uszkodzenia struktury drewna. Zezwala się na użycie urządzeń mechanicznych, wyposażonych w regulację obrotów. Intensywność nacisku czy obrotów dopasować indywidualnie do konkretnego fragmentu drewna.
3. W przypadku widocznych objawów zagrzybienia - zastosowanie środków czynnych służących dezynfekcji elementów drewnianych. Przed przystąpieniem do prac należy najpierw usunąć grzybinę z powierzchni drewna i zastosować przykładowe produkty:

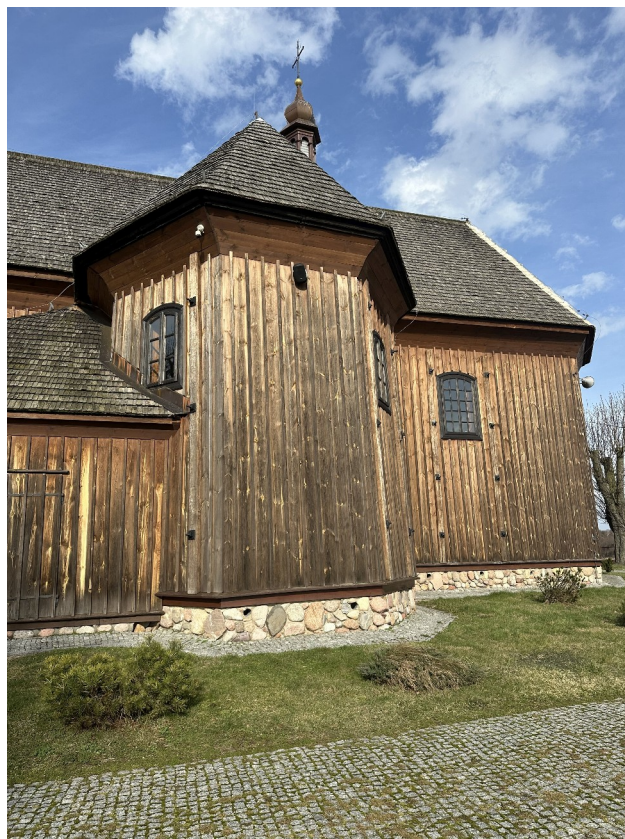
fot. 3: Zszarzałe deskowanie szalunkowe elewacji.

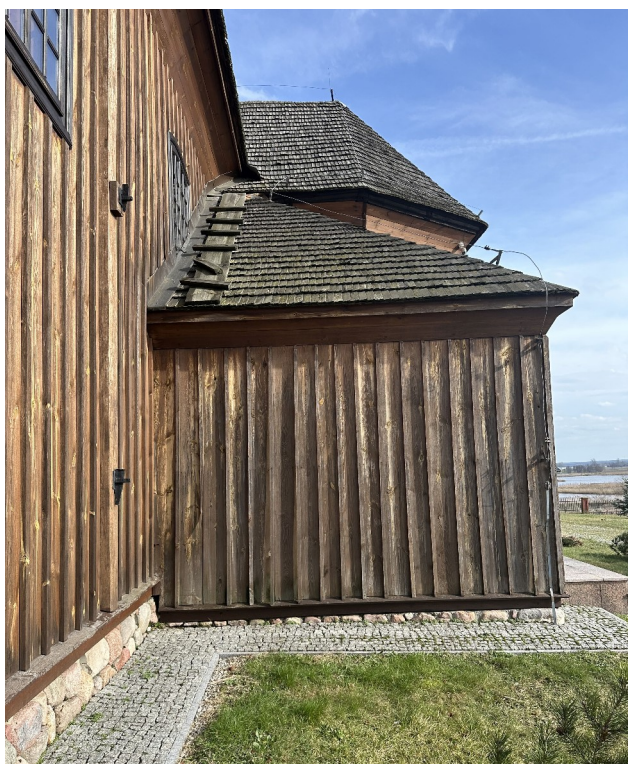
fot. 4: Elewacja boczna kruchty wejściowej z widocznymi zszarzałymi deskami szalunkowymi.

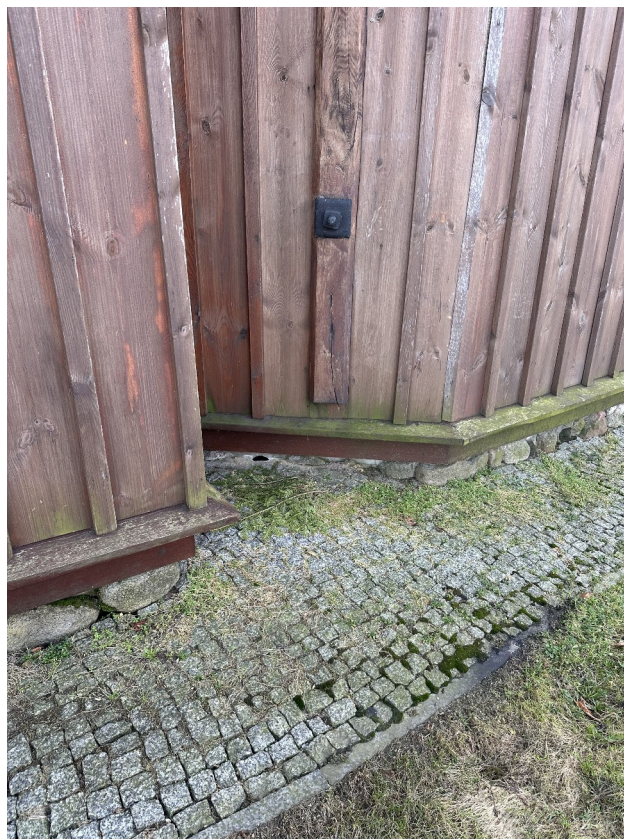
Ponadto należy zauważyć lokalne rozszczepienia czy pęknięcia desek, wynikające z pracy własnej drewna – wygięcia, odkształcenia w skutek naprężeń materiałowych. Powierzchnia drewna (szczególnie od strony północnej) jest pokryta glonami i porostami – szczególnie listwa osłonowa nad cokołem. Na powierzchni desek szalunkowych brak widocznych otworów, świadczących o obecności drewnojadów i innych owadów, degradujących strukturę drewna.

fot. 7: Widoczne wykwyty glonów na deskach szalunkowych i desce okapowej nad cokołem kamiennym.

BFA f. Remmers – środek bez aktywnego chloru i metali ciężkich do usuwania biologicznych zabrudzeń – zielonej mikroflory z powierzchni belek.

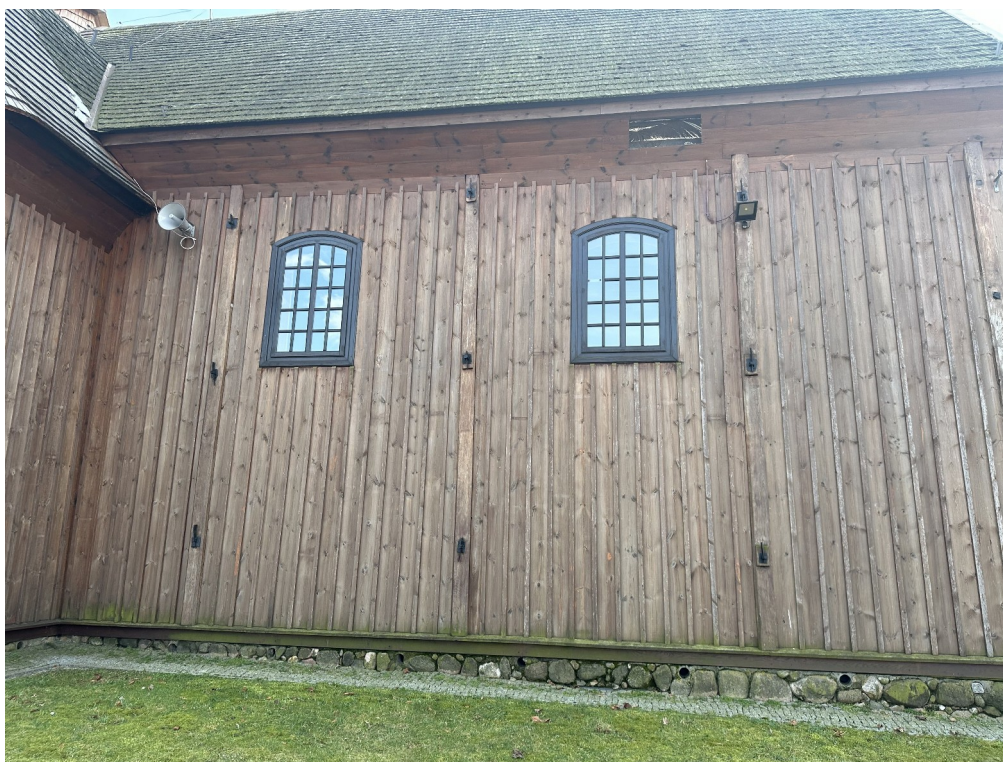
fot. 8: Fragment elewacji północnej z widocznym nalotem biologicznym w dolnej partii elewacji.
