**WYPOSAŻENIE DREWNIANEGO KOŚCIOŁA
P.W. WNIEBOWZİĘCIA NMP W ŻABIANCE
PROGRAM PRAC KONSERWATORSKICH**

Kraków, 14.09.2022 r.

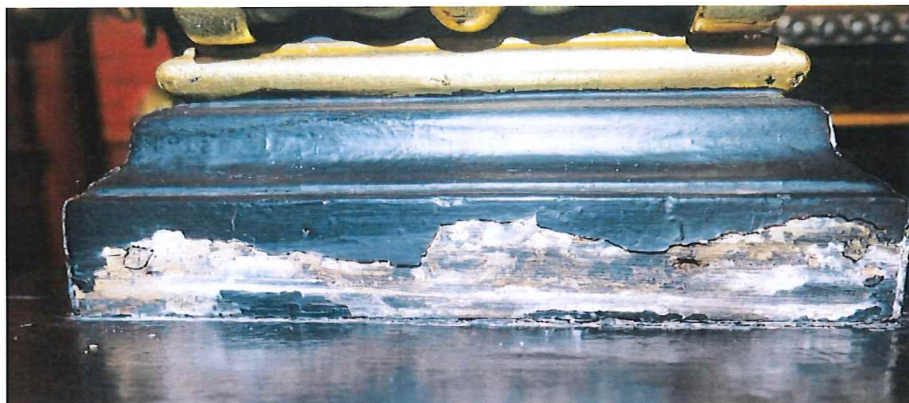
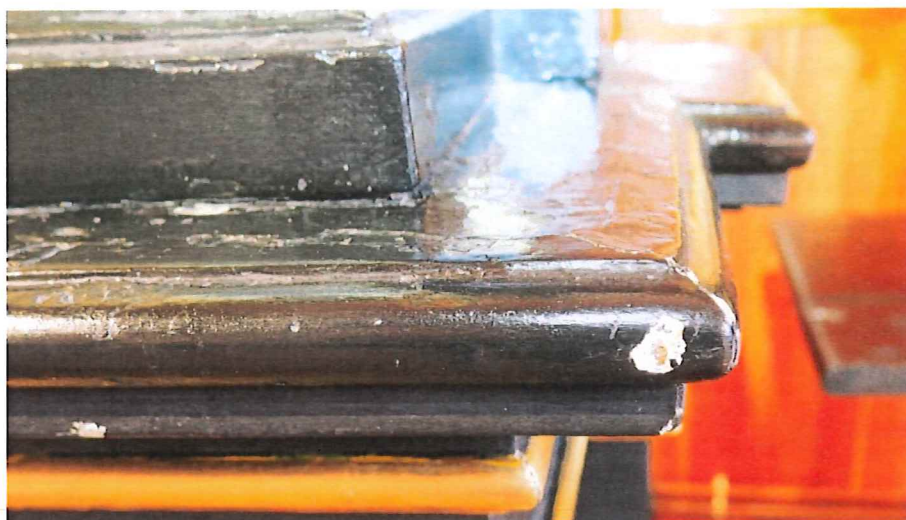
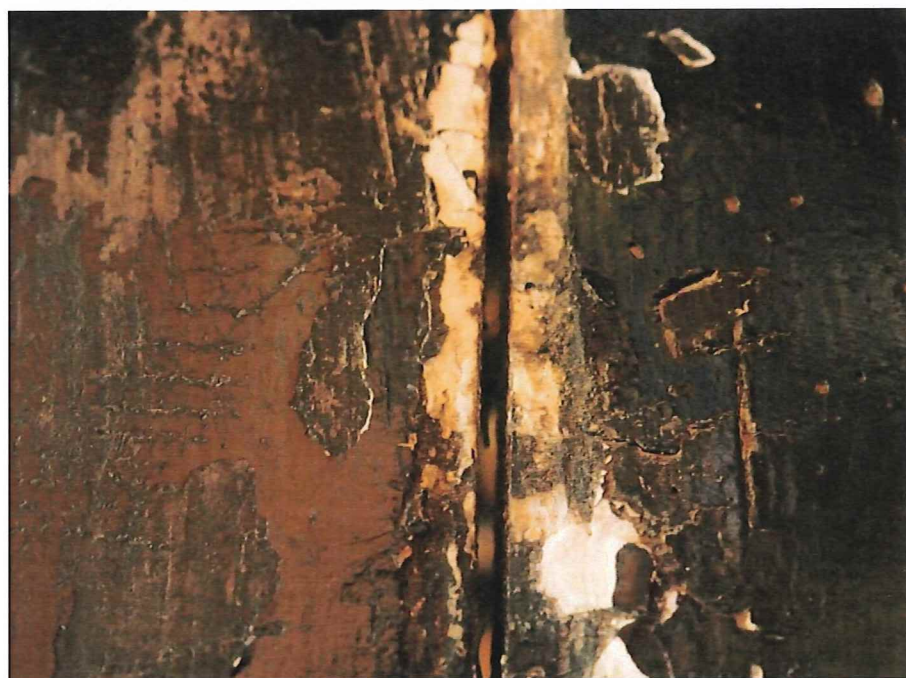
Il. 12-14. Fragment ołtarza głównego w kościele p.w. Wniebowzięcia NMP w Żabiance. Fot. K. Samborski, 2022 r.

Ołtarz główny został w przeszłości przemalowany. Przed wykonaniem dokładnych odkrywek w różnych częściach ołtarza trudno stwierdzić jaka był jego oryginalna kolorystyka. Nie jest wiadome czy obecna warstwa powtarza pierwotne założenie kolorystyczne. W miejscach ubytków warstw malarskich oraz odkrywek w dolnej części struktury nastawy widoczna jest czarna monochromia na cienkiej zaprawie. Może to być jednak warstwa pochodząca z XIX-wiecznej renowacji obiektu. Późniejsze warstwy farb zostały położone w miejscach ubytków warstw starszych, bez uprzedniego przygotowania powierzchni. Warstwy te odpadają się i odpadają. Miejscowo, np. na blatach cokołów widoczna jest nierówna powierzchnia, będąca efektem przemalowań. Na fragmentach polichromia jest przemyta lub przetarta.

Obecnie wszystkie profile oraz dekoracje snycerskie pokryte są szlagmetalem lub szlagaluminium. Prawdopodobnie pierwotnie były złożone z rozróżnieniem na partie polerowane i matowe. Z czasem szlagmetal uległ miejscowej korozji.

Na obiekcie zauważono ślady żerowania drewnojadów, zarówno w postaci otworów wylotowych kanałów larwalnych jak i pyłu drzewnego, który może świadczyć o dalszej aktywności owadów. Z czasem osłabienie struktury drewna prowadzi do powstania ubytków. Zauważalne są pęknięcia drewna przenikające przez wszystkie warstwy. W wyniku rozsychania się elementów powstały szczeliny.

W ramach prac technicznych drewno zostanie wzmocnione strukturalnie, przeprowadzona będzie dezynsekcja, ubytki, pęknięcia i szczeliny zostaną sklejone i uzupełnione wstawkami z drewna i dwuskładnikową masą epoksydową Axson S.C.258. Ubytki w warstwie zaprawy zostaną uzupełnione. Ubytki warstw dekoracyjnych, które będą eksponowane po konserwacji na powierzchni rzeźb i strukturze, zostaną scalone z zachowanymi fragmentami odsłoniętej warstwy. Zakłada się usunięcie wszystkich szlagmetalów

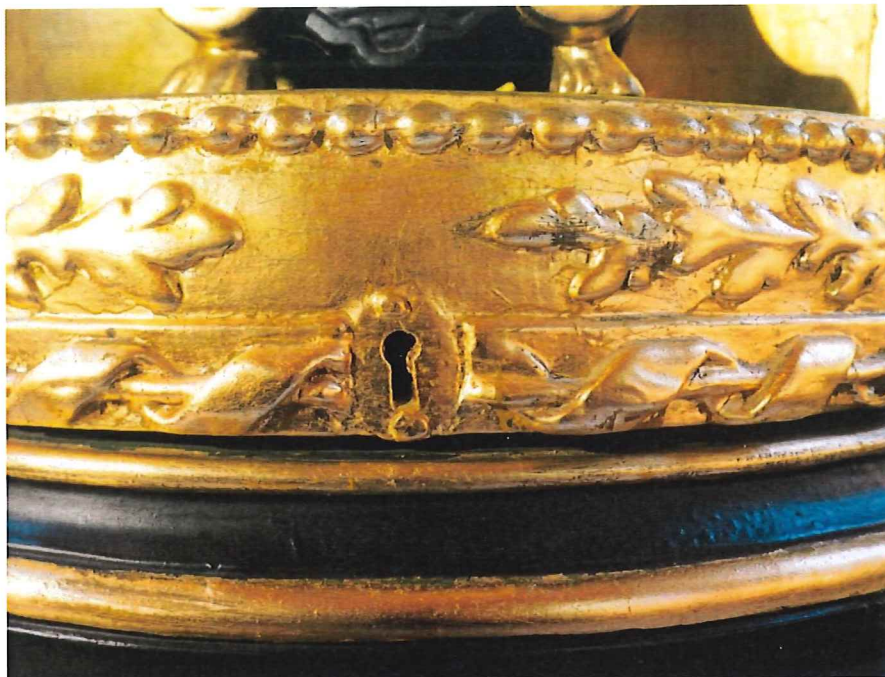
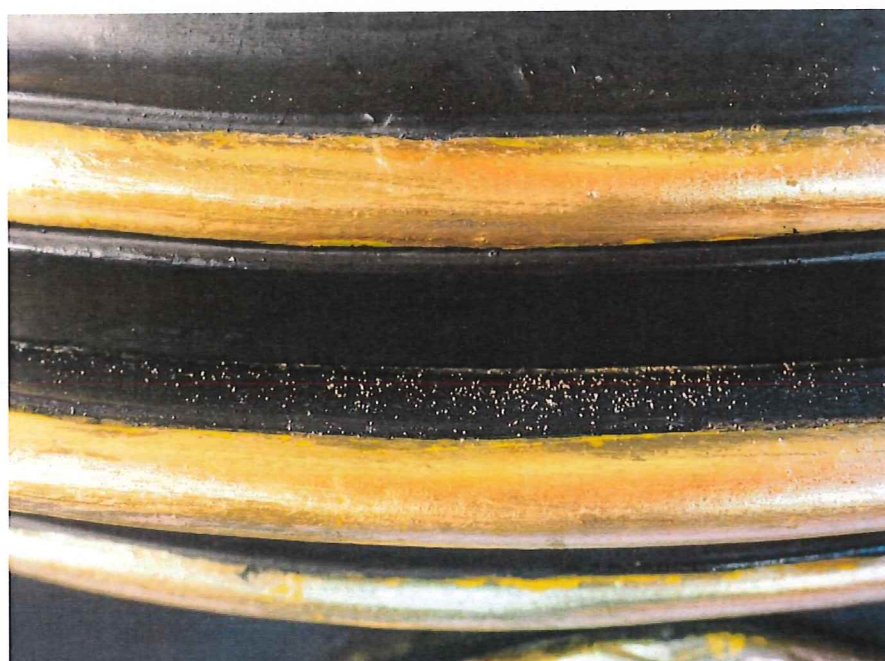
Il. 15 i 16. Fragment ołtarza głównego w kościele p.w. Wniebowzięcia NMP w Żabiance. Fot. K. Samborski, 2022 r.

Brakuje niektórych fragmentów profili. Atrybut kapłana Aarona – trybularz, był pierwotnie zamocowany w dwóch dłoniach postaci. Archaniołowie trzymają obecnie w dłoniach lampy osadzone na długich prętach. Wokół prętów oplecione są kable. Być może pierwotnie aniołowie posiadali w dłoniach świeczniki. Lustra znajdują się w dobrym stanie.

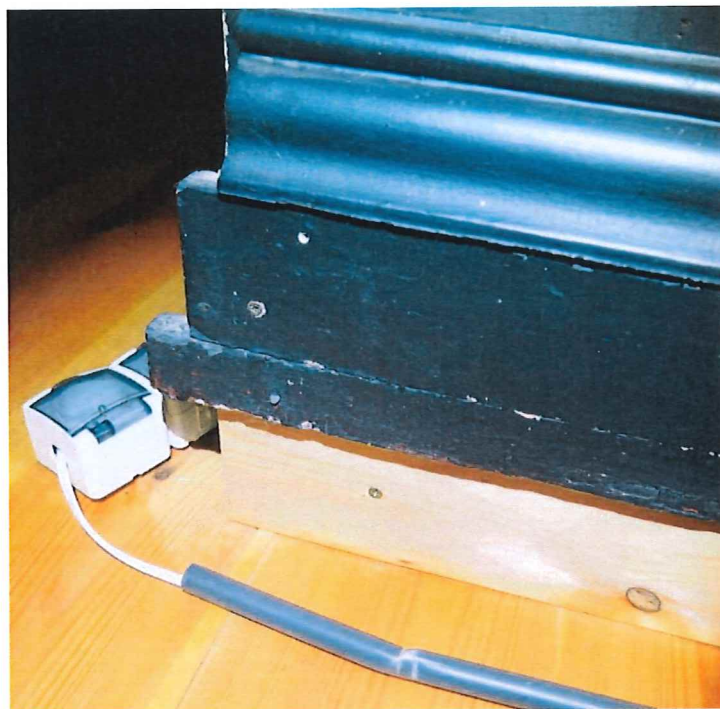
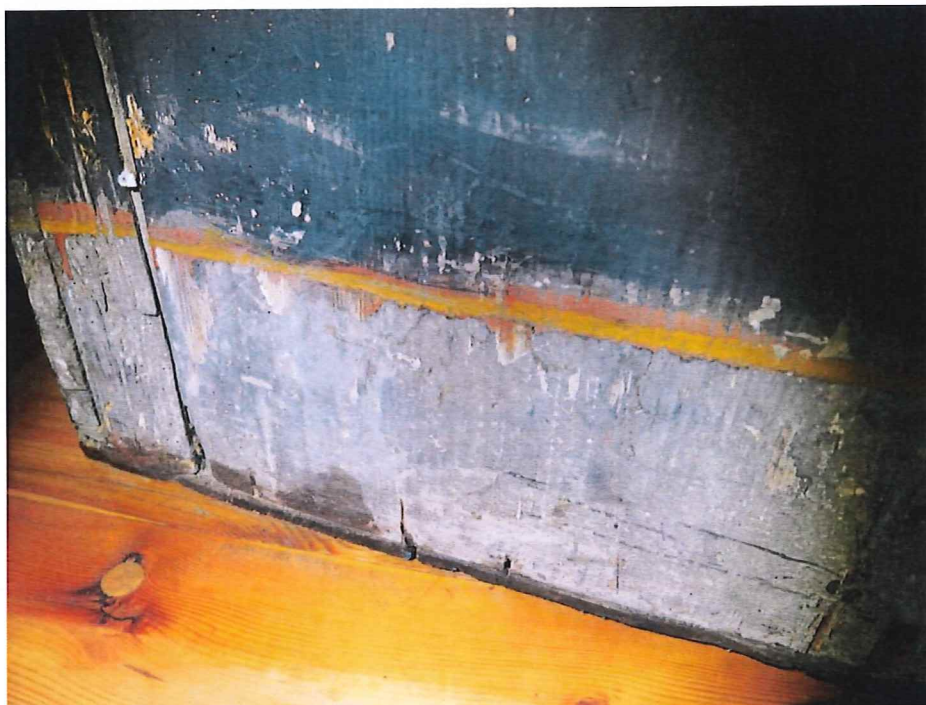
Podczas remontu i konserwacji kościoła w 2012 r. wykonano renowację podłogi świątyni, w wyniku której ołtarz jest obecnie wyżej posadowiony. Nowe ustawienie nastawy wymusiło zdemontowanie gzymsu wieńczącego baldachim, widocznego na zdjęciu archiwalnym w karcie obiektu. Dodano nowy cokolik pod

ołtarzem. Na bocznych ściankach cokołów widoczne są zacieki z farb olejnych, którymi najprawdopodobniej malowana była dawna podłoga w prezbiterium.

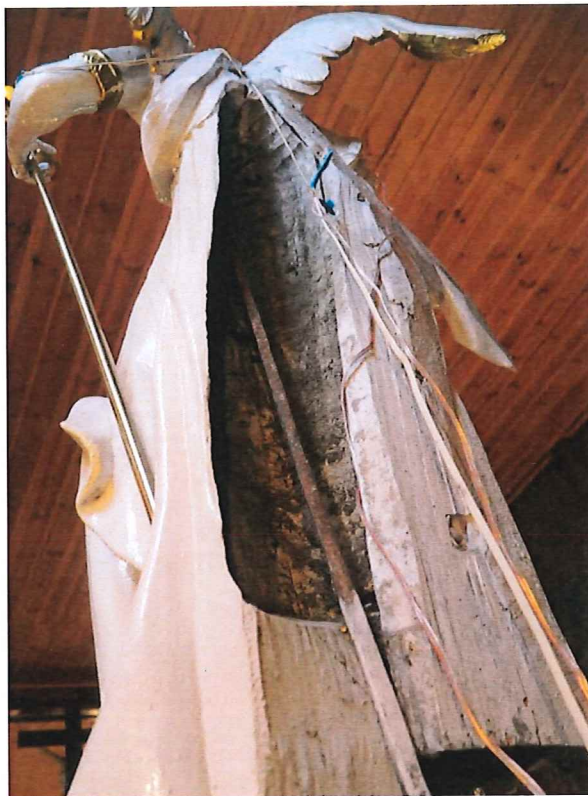
Il. 20. Fragment ołtarza głównego w kościele p.w. Wniebowzięcia NMP w Żabiance. Fot. K. Samborski, 2022 r.

Drewno od strony odwrotu ołtarza zostało pomalowane w przeszłości farbą w kolorze czarnym bezpośrednio na drewnie. Całość obiektu jest mocno zabrudzona i zakurzona.

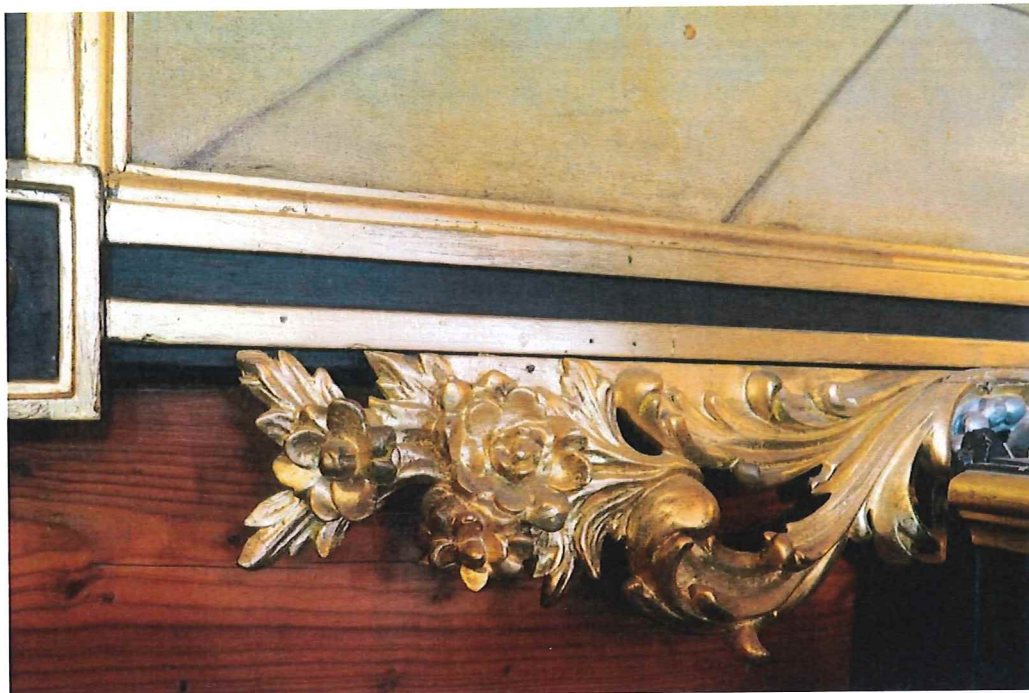
Il. 24. Fragment ramy obrazu z ołtarza bocznego p.w. św. Stanisława bpa w kościele p.w. Wniebowzięcia NMP w Żabiance.
Fot. K. Samborski, 2022 r.

Obiekt został w przeszłości przemalowany, zarówno mensa ołtarza jak i obraz. Nie jest wiadome czy obecna polichromia powtarza autorskie założenia kolorystyczne. Listwy oraz detale snycerskie zostały pokryte szlagmetalem i szlagaluminium zapewne w miejsce pierwotnych złocen i srebrzeń. Szlagematal miejscami uległ korozji. Na fragmentach ornamentów można zauważyć, że wtóre, nieszlachetne folie metalowe położono również bezpośrednio na drewnie, w ubytkach warstwy wcześniejszych i zaprawy.

Po usunięciu wtórnych nawarstwień (przemalowań i wtórnych metalizacji), zgodnie z ustaleniami komisji konserwatorskiej, uzupełnione zostaną ubytki zapraw i pulmentów. Ubytki w warstwach pozłotniczych zostaną scalone lub złoczenia i srebrzenia będą zrekonstruowane w technice i technologii zgodnej z oryginałem, w zależności od stanu zachowania. Ubytki w obrębie polichromii będą scalone kolorystycznie z zachowanymi partiami eksponowanych warstw. Scalenia należy wykonać z poszanowaniem dla warstw historycznych oraz tak, aby zachować zabytkowy charakter obiektów. Uzupełnienia wszelkich ubytków oraz ewentualne rekonstrukcje należy uzgodnić z właściwym urzędem konserwatorskim.

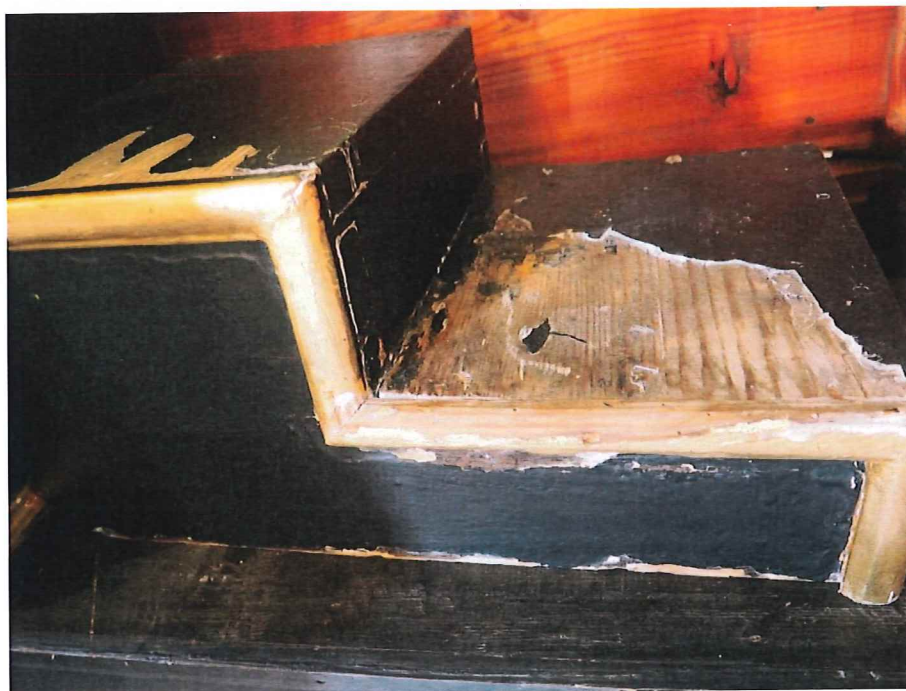
Il. 25. Fragment ołtarza bocznego p.w. św. Stanisława bpa w kościele p.w. Wniebowzięcia NMP w Żabiance.
Fot. K. Samborski, 2022 r.

Widoczne są wykruszenia zapraw wraz z polichromią na krawędziach pęknięć i szczelin oraz ubytki warstwy malarskiej odsłaniające drewno. Na blacie mensy ubytki polichromii i zapraw mogą być efektem rozmoczenia i wymycia warstw przez wodę podczas podlewania kwiatów, ustawianych w tym miejscu. Zauważalne są otwory świadczące o obecności drewnojadów.

W celu przeprowadzenia zabiegów konserwatorskich planuje się rozmontowanie ołtarza i przeprowadzenie zabiegów w pracowni konserwatorskiej. Przypuszcza się, że struktura drewna jest uszkodzona przez drewnojady. Niezwykle ważnym zadaniem w zakresie konserwacji technicznej będzie więc przeprowadzenie impregnacji strukturalnej drewna połączonej z zabiegiem dezynsekcji. Wybór metody impregnacji będzie uzależniony od stanu zachowania elementów. Zabieg ten ma także charakter prewencyjny - chroni przed zagnieżdżeniem się drewnojadów w przyszłości. Zakłada się, że elementy zniszczone, które nie będą w stanie pełnić swoich funkcji konstrukcyjnych, zostaną wymienione na nowe, ubytki formy rzeźbiarskiej - uzupełnione drewnem lub masą o podobnych właściwościach (w zależności od wielkości uszkodzenia), rozluźnione połączenia stolarskie - sklejone i ustabilizowane, a szczeliny, powstałe w wyniku rozeschnięcia się drewna uzupełnione.

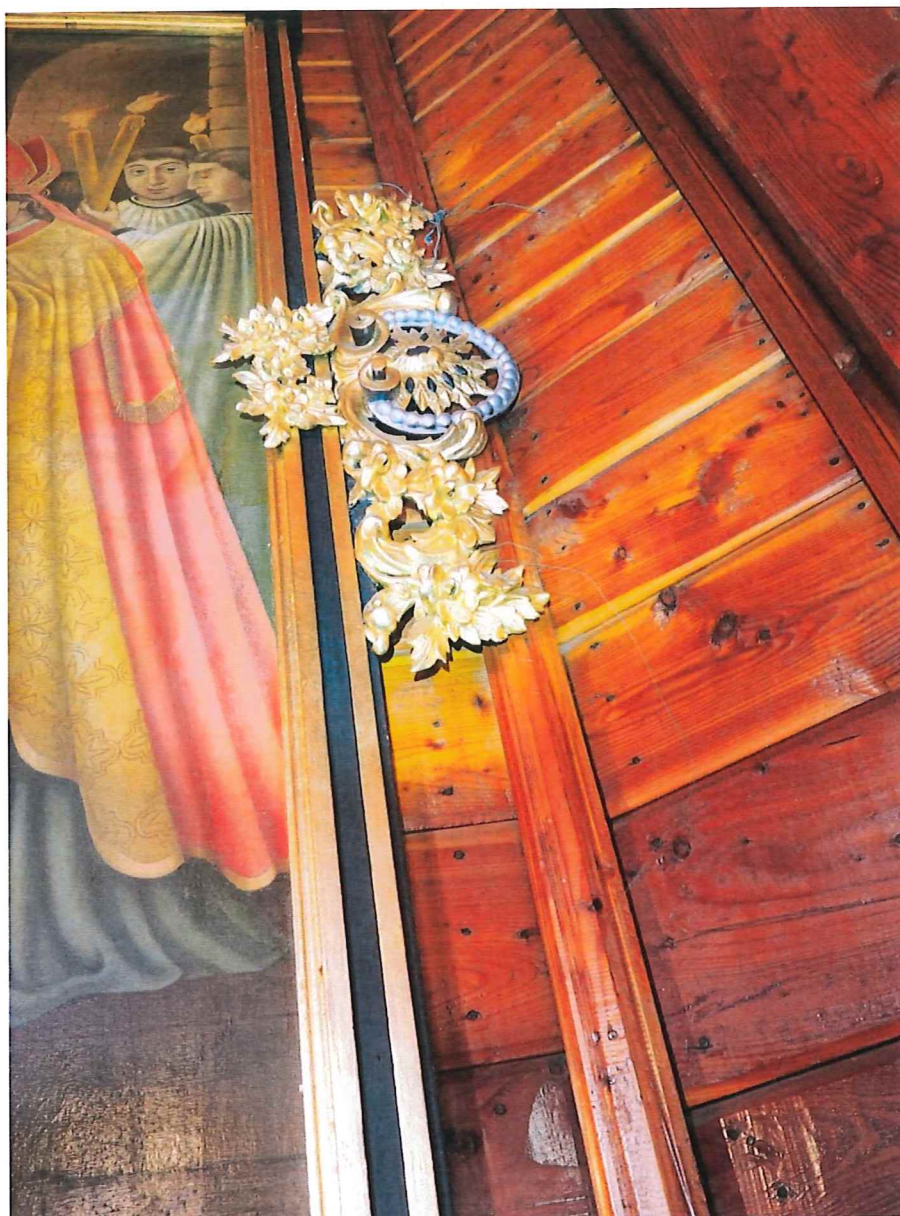
Il. 26. Fragment ołtarza bocznego p.w. św. Stanisława bpa w kościele p.w. Wniebowzięcia NMP w Żabiance.
Fot. K. Samborski, 2022 r.

Według informacji zawartej w karcie obiektu obraz *Św. Stanisław biskup z Piotrowinem* był konserwowany na pocz. XX w. Pokryty jest pożółkłym i zabrudzonym werniksem, który utworzył zaplamienia na powierzchni. Na warstwie malarskiej zauważalna jest również siateczka spękań – krakelur. Po demontażu obrazu i wykonaniu odkrywek będzie można w pełni określić stan zachowania płótna i krosna oraz zakres retuszy i przemalowań.

Zakłada się, że obraz olejny na płótnie *Św. Stanisław biskup z Piotrowinem* zostanie zdjęty z krosna, następnie lico i odwrocie zostaną odczyszczane z zabrudzeń. Po rozpoznaniu budowy technologicznej oraz zakresu retuszy i przemalowań usunięte zostaną pociemniałe werniksy oraz wtórne nawarstwienia. Po ocenie stanu zachowania płótna podjęta zostanie decyzja o ewentualnym prasowaniu obrazu lub jego dublażu, całościowym lub brzegowym. Następnie uzupełnione będą ubytki gruntu. Po zawerniksowaniu powierzchni malowidła werniksem retuszerskim scalone zostaną ubytki warstwy malarskiej metodą punktowania. Powierzchnia obrazu zostanie zabezpieczona werniksem końcowym. W odniesieniu do krosna obrazu zakłada się jego wymianę lub konserwację, w zależności od stanu technicznego.

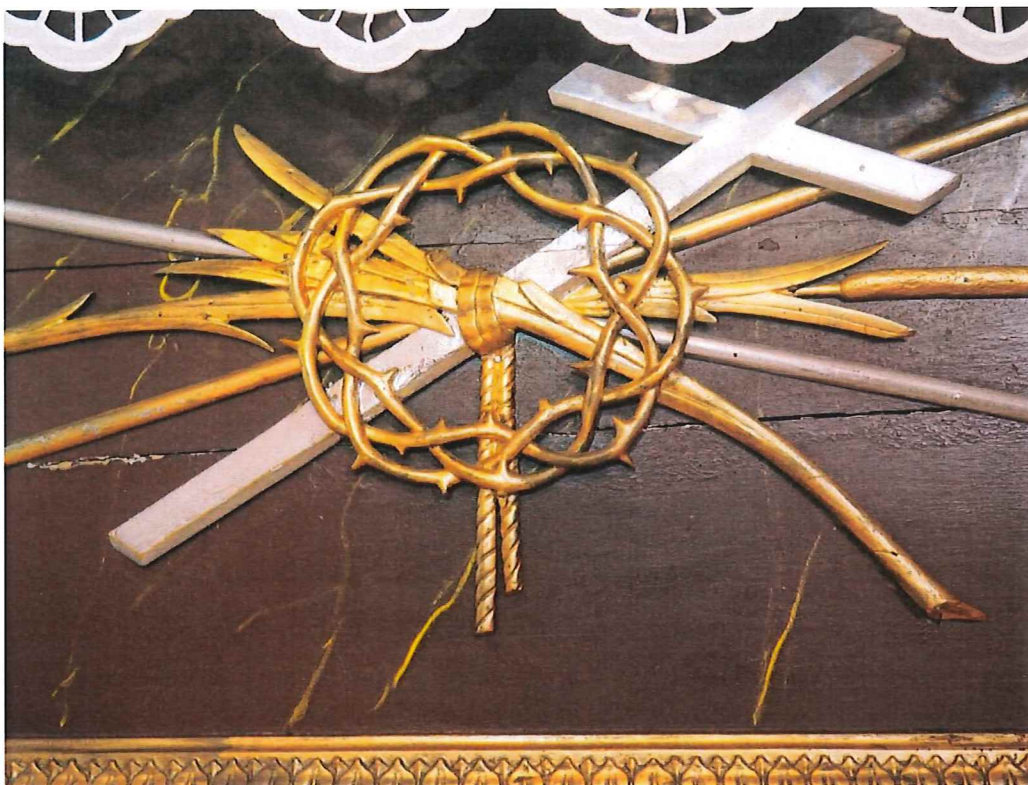
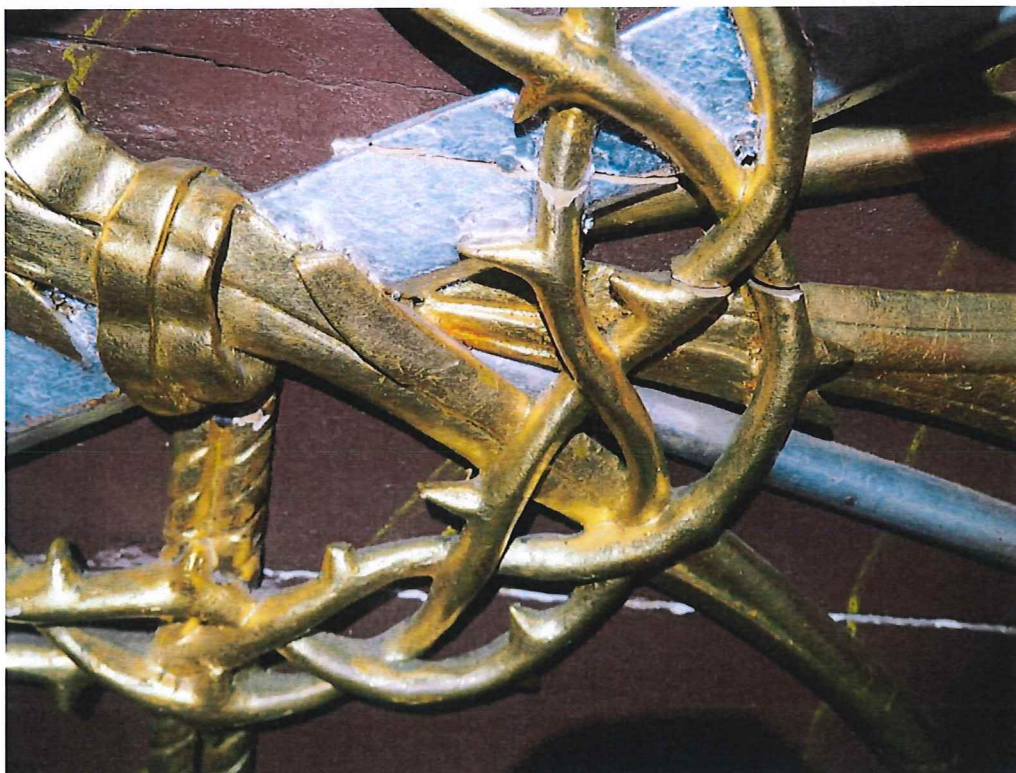
Il. 29 i 30. Fragmenty mensy ołtarza bocznego p.w. Matki Bożej Niepokalanej w kościele p.w. Wniebowzięcia NMP w Żabiance. Fot. K. Samborski, 2022 r.

W miejscach łączenia poszczególnych elementów pojawiły się pęknięcia i szczeliny związane z rozsychaniem się drewna – być może wpływ na to miało założenie ogrzewania w kościele. Niektóre fragmenty uległy przemieszczeniu względem siebie. Na krawędziach szczelin i pęknięć widoczne są wykruszenia zapraw wraz z warstwami malarskimi.

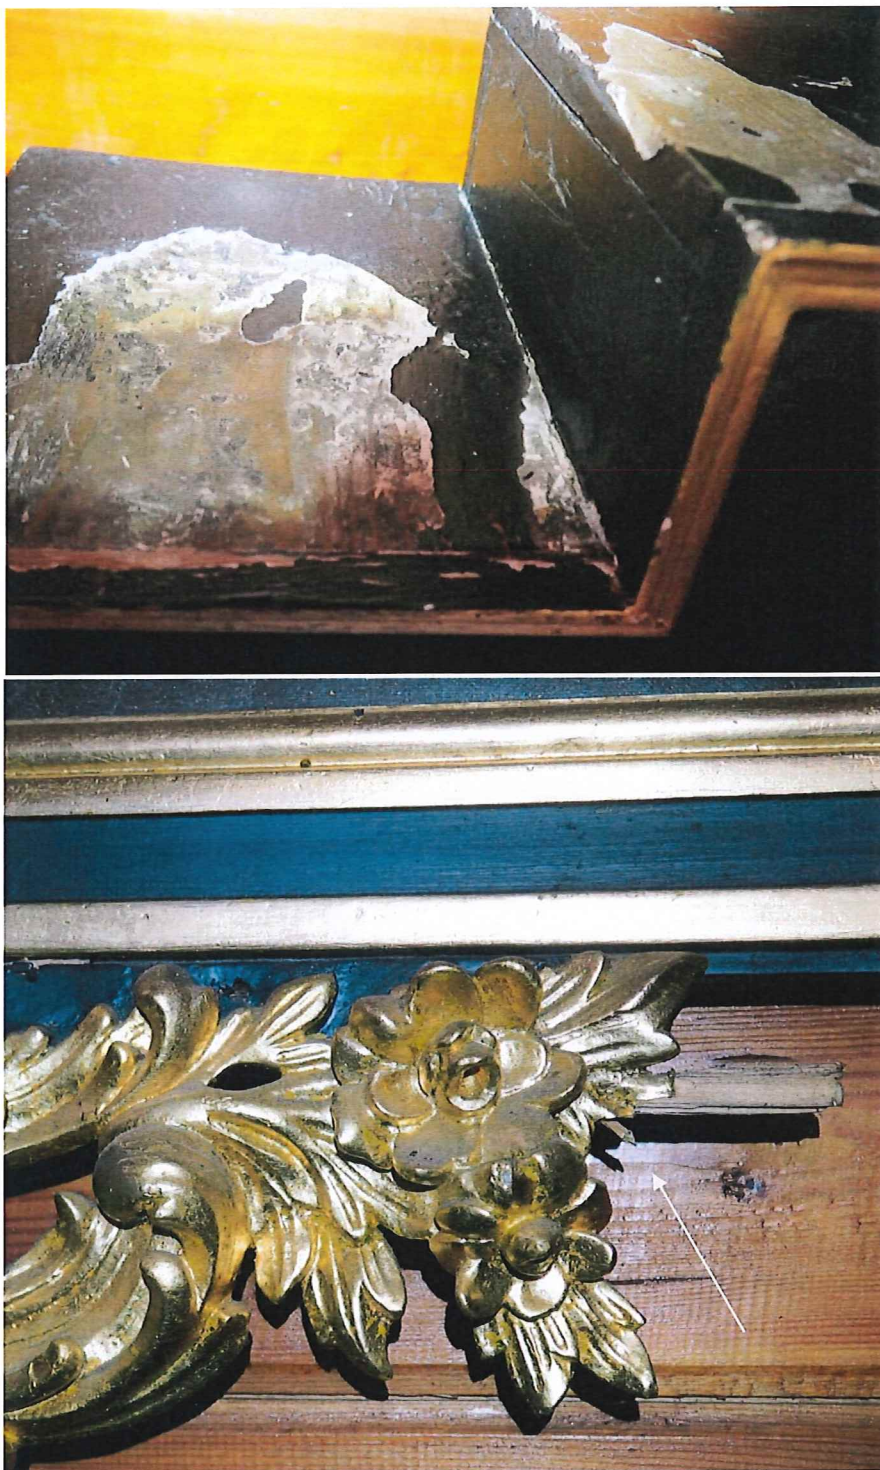
Il. 31 i 32. Fragmenty ołtarza bocznego p.w. Matki Bożej Niepokalanej w kościele p.w. Wniebowzięcia NMP w Żabiance.
Fot. K. Samborski, 2022 r.

Na powierzchni cokolików ustawiane były kwiaty. W wyniku częstego zwilżania, zalewania tych fragmentów wodą warstwa malarska wraz z gruntem została rozmożona i wymyta, podobnie jak w bliźniaczym ołtarzu. W miejscach ubytków widoczne są pozostałości wcześniejszych warstw. Zauważalne są ubytki formy rzeźbiarskiej dekoracji zarówno na mniejsze jak i w obrębie ornamentów na ramach. Ubytki te powstały w wyniku odłamania fragmentów o nieznacznej grubości. Dodatkowo drewno osłabione jest żerowaniem drewnojadów.

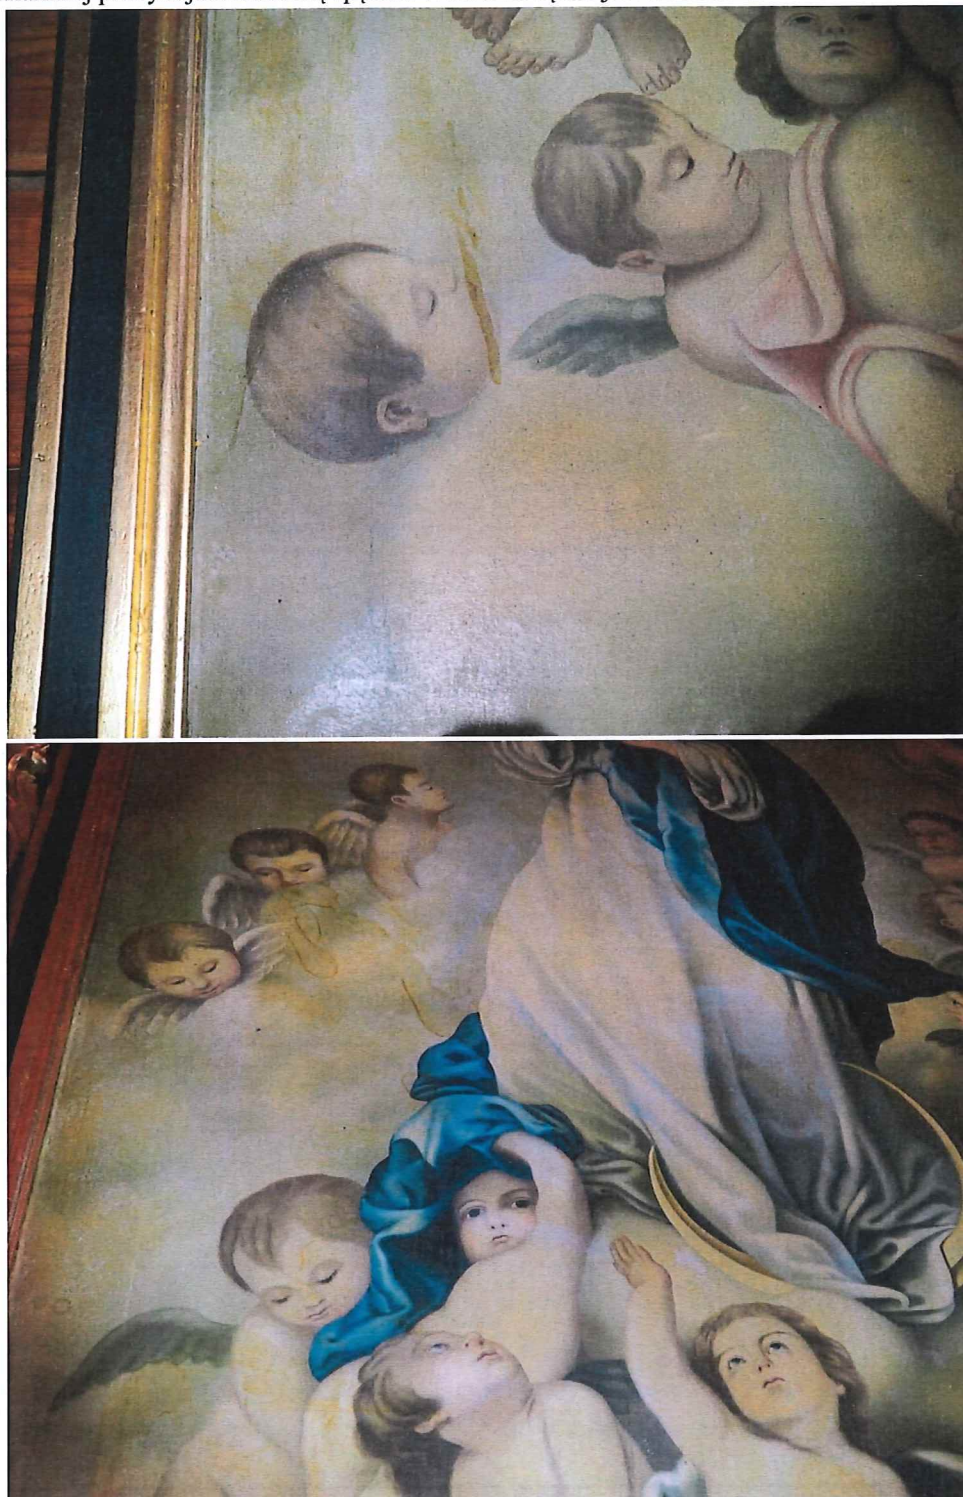
Il. 33 i 34. Obraz z ołtarza bocznego p.w. Matki Bożej Niepokalanej w kościele p.w. Wniebowzięcia NMP w Żabiance.
Fot. K. Samborski, 2022 r.

Obraz *Matka Boża Niepokalana* pokryty jest poślótkłym i zabrudzonym werniksem, który zniekształca kolorystykę obrazu. Werniks utworzył na powierzchni malowidła pomarańczowe plamy i zacieki. Powierzchnia warstwy malarskiej pokryta jest siateczką spękań. Widoczne są miejscowe retusze.

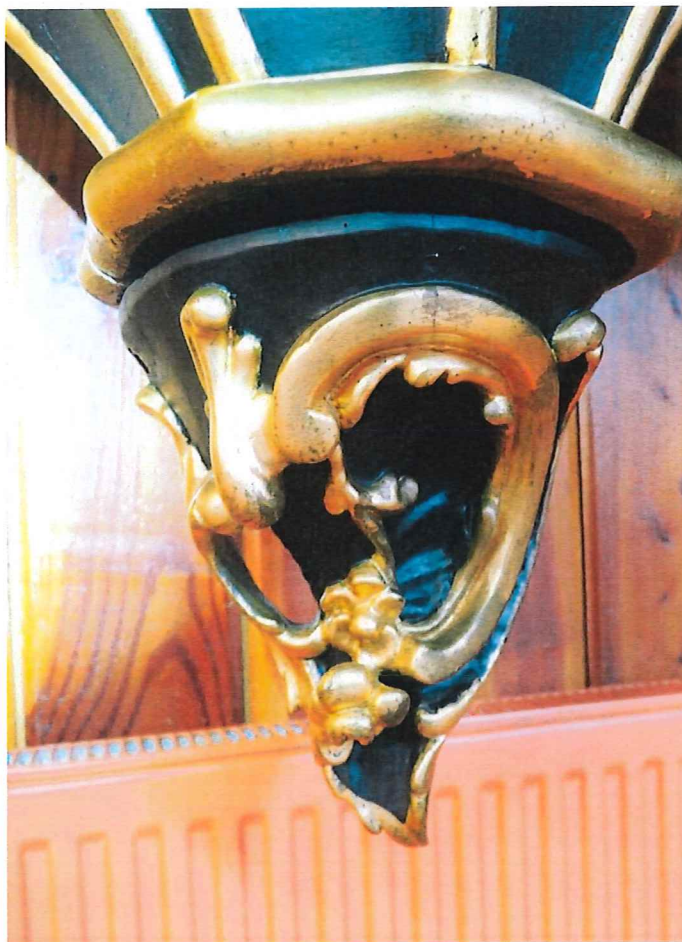
Il. 36. Fragment ambony w kościele p.w. Wniebowzięcia NMP w Żabiance. Fot. K. Samborski, 2022 r.

Podobnie jak pozostałe elementy wyposażenia ambona pokryta jest wtórnymi warstwami polichromii i szlagmetalizacji. Nie jest wiadome czy przemalowanie nawiązuje do pierwotnej kolorystyki. Wtórne warstwy olejne zostały położone niedbale, w miejscach ubytków wcześniejszych warstw. Dekoracje snycerskie i profile były najprawdopodobniej pierwotnie złocone, z rozróżnieniem na partie polerowane i matowe. Obecnie pokryte są szlagmetalem, na którym widoczne są ciemne zaplamienia, będące efektem korozji metalowej folii.

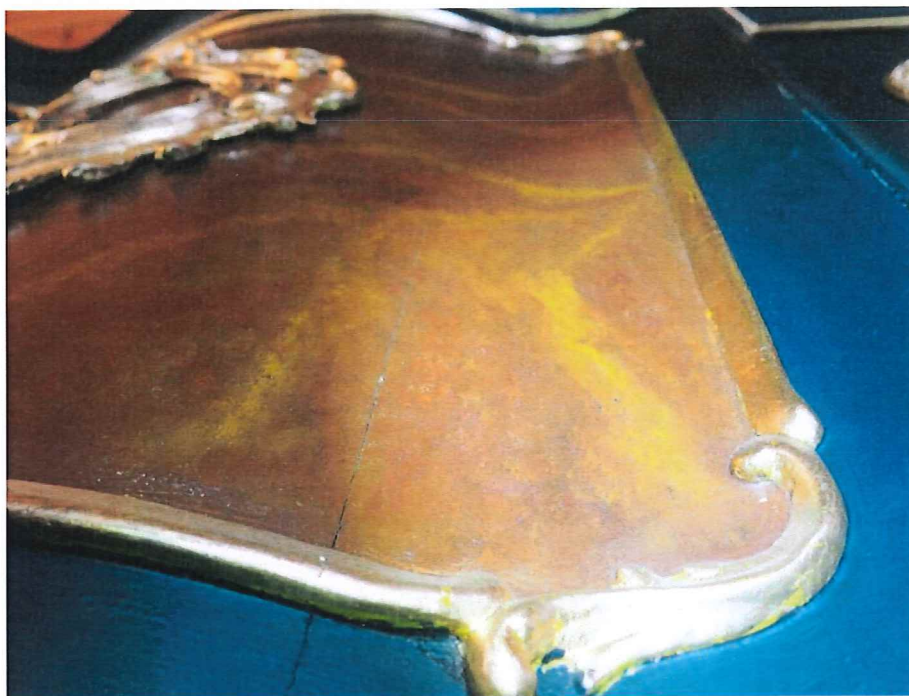
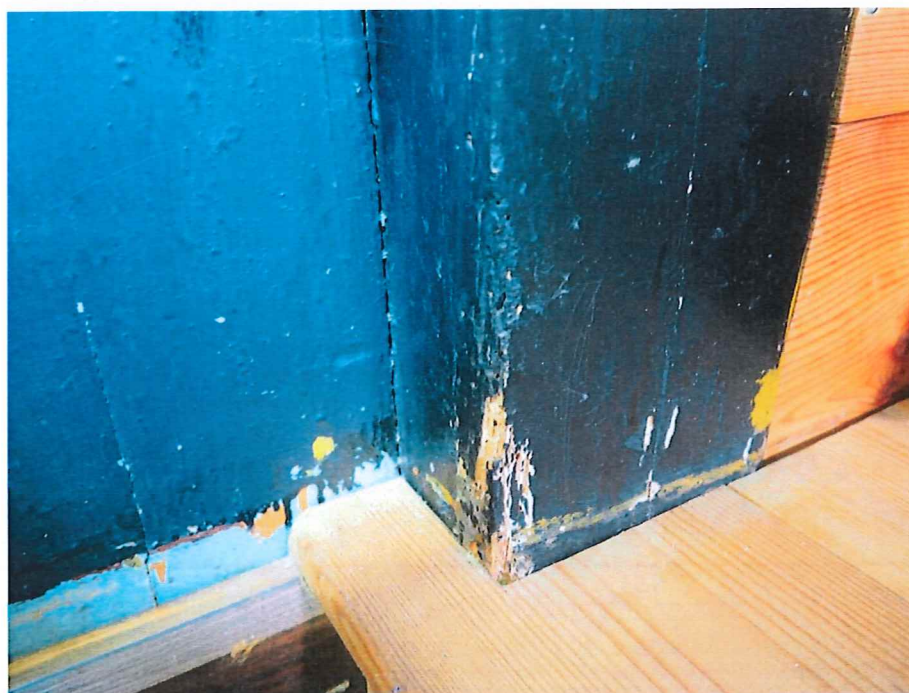
Il. 37 i 38. Fragmenty ambony w kościele p.w. Wniebowzięcia NMP w Żabiance. Fot. K. Samborski, 2022 r.

Bezpośrednio pod amboną umieszczony jest grzejnik, który najprawdopodobniej jest przyczyną rozsychania się elementów ambony i powstania szczelin i pęknięć. W miejscach łączenia elementów widoczne są fragmenty płótna, pochodzące z czasów jednej z renowacji. Wzdłuż szczelin i pęknięć zaprawa wykruszyła się. W dolnej partii ambony, przy podłodze widoczne są warstwy wcześniejszych przemalowań, być może również warstwy oryginalne. Warstwa jasnego błękitu, która występuje w tym miejscu jest podobna do warstwy malarskiej na prospekcie organowym. W miejscach ubytków formy elementów można zauważyć zniszczoną przez larwy drewnojadów strukturę drewna. W koszu ambony ubytki drewna są zapewne efektem nieuważnego demontowania pulpitu.

W celu przeprowadzenia zabiegów konserwatorskich planuje się rozmontowanie ambony i przeprowadzenie prac w pracowni konserwatorskiej. Struktura drewna jest uszkodzona przez drewnojady, o czym można wnioskować na podstawie obserwacji drewna w miejscu ubytków. Niezwykle ważnym zadaniem w zakresie konserwacji technicznej będzie więc przeprowadzenie impregnacji strukturalnej drewna połączonej z zabiegiem dezynsekcji. Wybór metody impregnacji będzie uzależniony od stanu zachowania elementów. Zabieg ten ma także charakter prewencyjny - chroni przed zagnieżdżeniem się drewnojadów w przyszłości. Należy dokonać przeglądu konstrukcji schodów i kosza ambony, by upewnić się czy wszystkie zachowały w pełni swoją wytrzymałość i nośność. Zakłada się, że elementy zniszczone, które nie będą w stanie pełnić funkcji konstrukcyjnych, zostaną wymienione na nowe, ubytki formy rzeźbiarskiej - uzupełnione drewnem lub masą o podobnych właściwościach (w zależności od wielkości uszkodzenia), rozluźnione połączenia stolarskie - sklejone i ustabilizowane, a szczeliny, powstałe w wyniku rozeschnięcia się drewna uzupełnione.

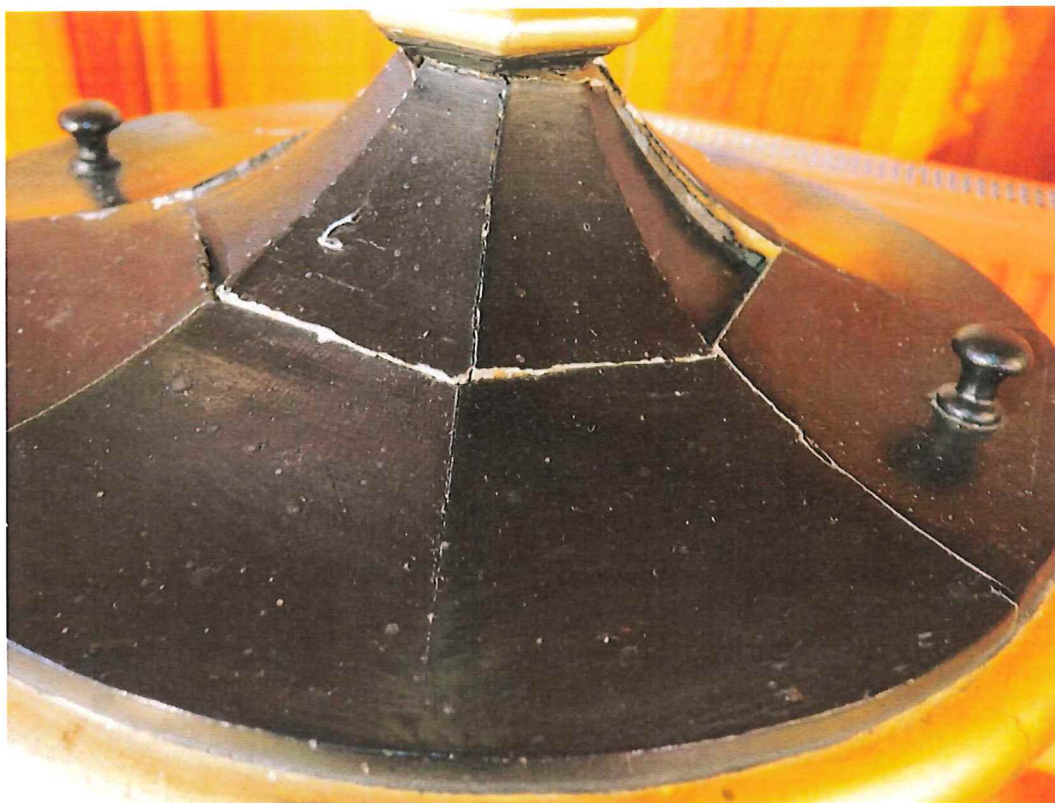
Il. 41. Fragment chrzcielnicy w kościele p.w. Wniebowzięcia NMP w Żabiance. Fot. K. Samborski, 2022 r.

Chrzcielnica została w przeszłości poddana renowacji, w wyniku której powierzchnię polichromii przemalowano, a elementy złożone i srebrzone – pokryto szlagmetalem i szlagaluminium. Ogrzewanie kościoła sprzyja rozsychaniu się drewna, co można zaobserwować w postaci szczelin i pęknięć. W tych miejscach zaprawa jest wykruszona. Niektóre elementy uległy przemieszczeniu względem siebie.

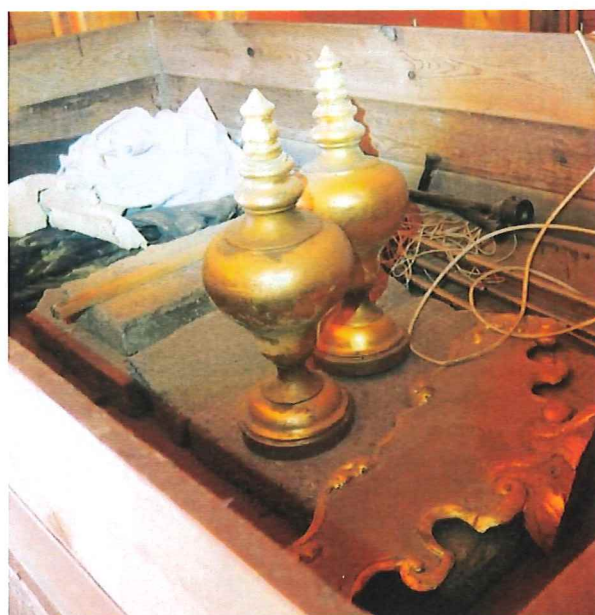
Il. 46. Zdemontowane z prospektu wazony, złożone w skrzyni na chórze. Fot. K. Samborski, 2022 r.

Prospekt organowy zachował swoją oryginalną formę. Jedynie wazony, widoczne na zdjęciu archiwalnym, zostały w przeszłości zdemontowane. Obiekt był w przeszłości kilkakrotnie przemalowywany. W miejscu odkrywek zauważono starsze warstwy polichromii w kolorze błękitnym. Podobna błękitna warstwa malarska widoczna jest w dolnej partii ambony. Po rozpoczęciu prac i wykonaniu większych odkrywek w różnych miejscach możliwe będzie dokładne określenie oryginalnej/najstarszej historycznie kolorystyki prospektu.

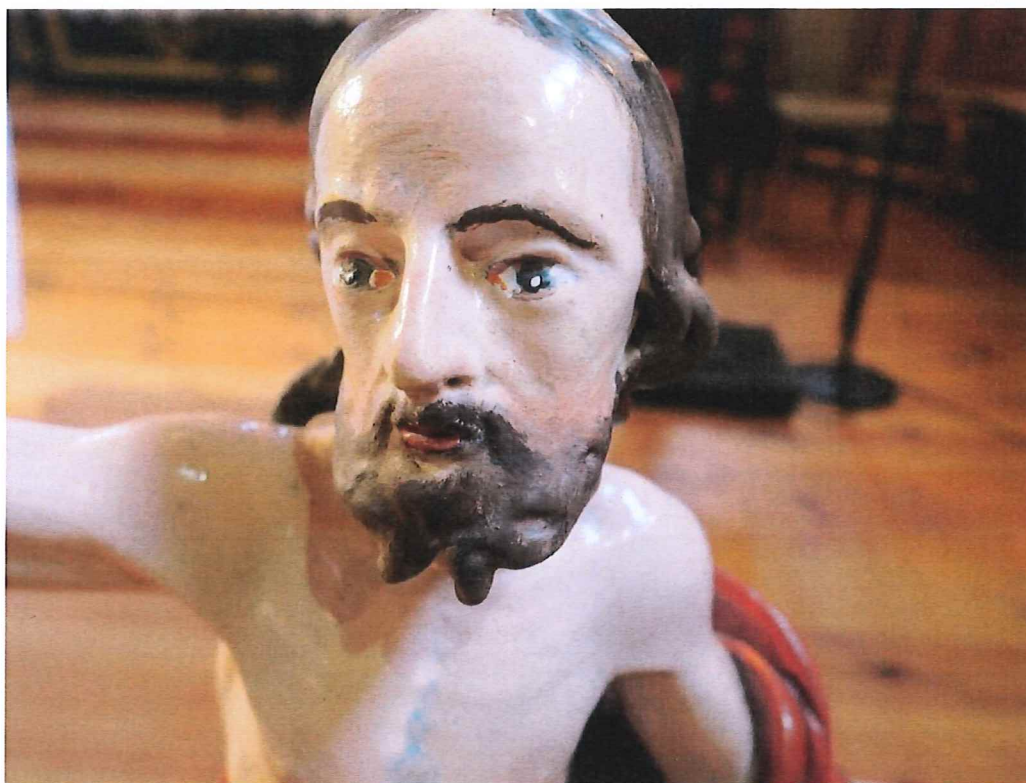
Il. 59. Rzeźba *Chrystus Zmartwychwstały* w kościele p.w. Wniebowzięcia NMP w Żabiance.
Fot. K. Samborski, 2022 r.

Figura *Chrystus Zmartwychwstały* została poddana w przeszłości (w XX w.) renowacji, która polegała przede wszystkim na przemalowaniu powierzchni rzeźby farbą olejną. Warstwa ta znajduje się również w ubytkach warstw wcześniejszych. Pod wtórną warstwą widoczne są spękania starszych warstw. Miejscami zaprawa wraz z leżącymi na niej warstwami barwnymi jest mocno spękana, odspojona i daszkowato wybrzuszona. Brakujące palce rzeźby zostały niestarannie uzupełnione. Zapinka płaszcza pokryta jest szlagmetalem, przypuszczalnie pierwotnie była złocona.

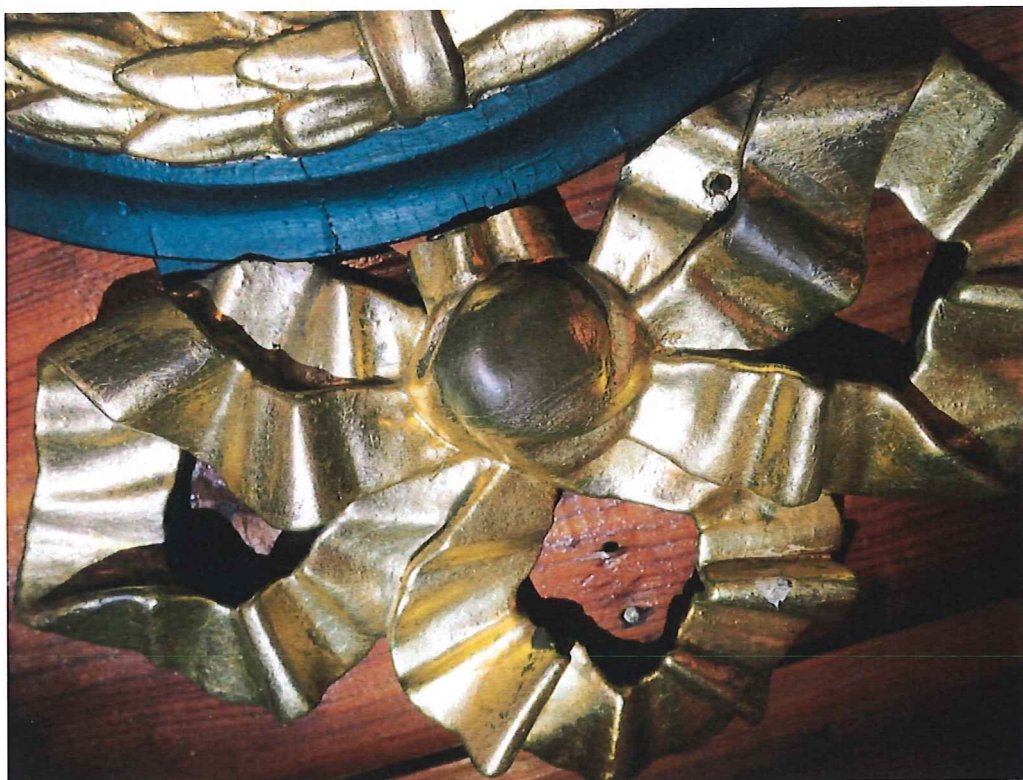
Il. 63. Lustro w ramie na ścianie prezbiterium kościoła p.w. Wniebowzięcia NMP w Żabiance. Fot. K. Samborski, 2022 r.

Ramy luster zostały w przeszłości przemalowane. Na ten moment, przed demontażem i wykonaniem odkrywek trudno stwierdzić jaka była ich pierwotna kolorystyka. Pod obecną czarną warstwą monochromii widoczne są spękania warstw wcześniejszych. Zauważalne są również pęknięcia drewna oraz szczeliny w miejscu łączenia elementów. Ornamenty zostały pokryte szlagmetalem i szlagaluminium. Z czasem szlagmetal uległ korozji i obecnie miejscowo jest pociemniały. Przypuszczalnie ramy oryginalnie były częściowo złoczone i srebrzone.
