**WYPOSAŻENIE DREWNIANEGO KOŚCIOŁA
P.W. WNIEBOWZİĘCIA NMP W ŻABIANCE
PROGRAM PRAC KONSERWATORSKICH**

Kraków, 14.09.2022 r.

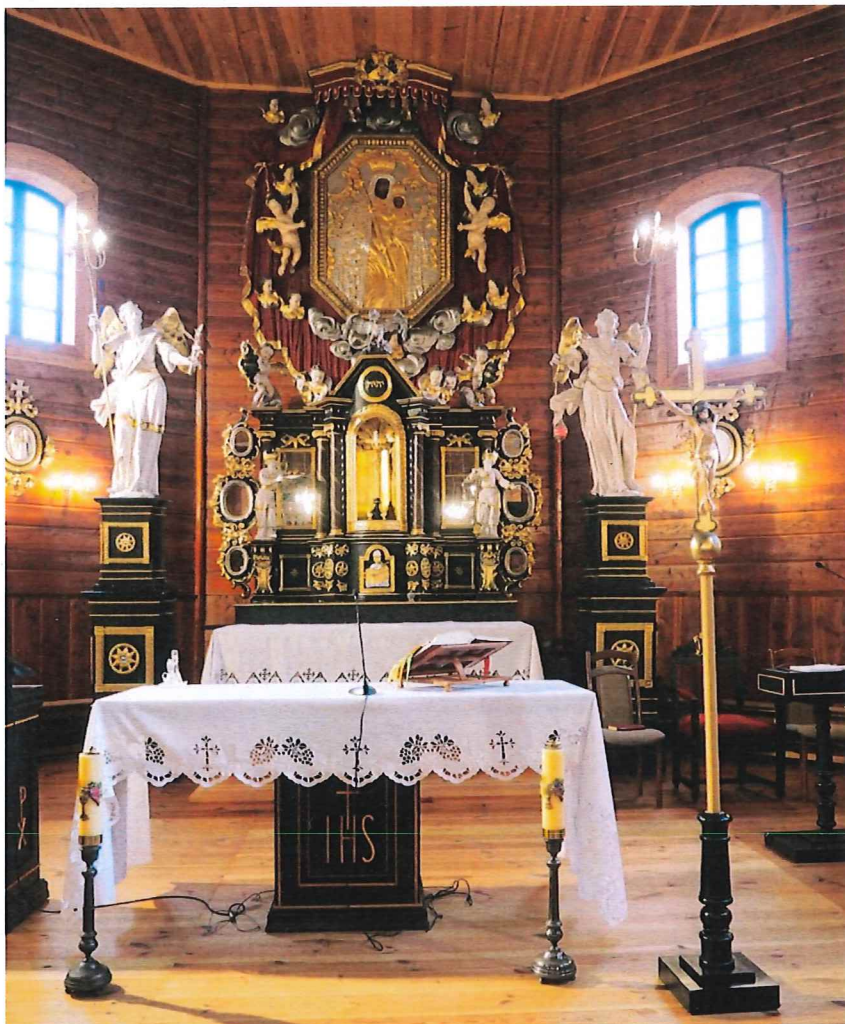
Il. 3. Ołtarz główny w kościele p.w. Wniebowzięcia NMP w Żabiance. Fot. K. Samborski, 2022 r.

Ołtarz główny został w przeszłości przemalowany. Przed wykonaniem dokładnych odkrywek w różnych częściach ołtarza trudno stwierdzić jaka był jego oryginalna kolorystyka. Nie jest wiadome czy obecna warstwa powtarza pierwotne założenie kolorystyczne. W miejscach ubytków warstw malarskich oraz odkrywek w dolnej części struktury nastawy widoczna jest czarna monochromia na cienkiej zaprawie. Może to być jednak warstwa pochodząca z XIX-wiecznej renowacji obiektu. Późniejsze warstwy farb zostały położone w miejscach ubytków warstw starszych, bez uprzedniego przygotowania powierzchni. Warstwy te odpadają się i odpadają. Miejscowo, np. na blatach cokołów widoczna jest nierówna powierzchnia, będąca efektem przemalowań. Na fragmentach polichromia jest przemyta lub przetarta.

Obecnie wszystkie profile oraz dekoracje snycerskie pokryte są szlagmetalem lub szlagaluminium. Prawdopodobnie pierwotnie były złożone z rozróżnieniem na partie polerowane i matowe. Z czasem szlagmetal uległ miejscowej korozji.

Na obiekcie zauważono ślady żerowania drewnojadów, zarówno w postaci otworów wylotowych kanałów larwalnych jak i pyłu drzewnego, który może świadczyć o dalszej aktywności owadów. Z czasem osłabienie struktury drewna prowadzi do powstania ubytków. Zauważalne są pęknięcia drewna przenikające przez wszystkie warstwy. W wyniku rozsychania się elementów powstały szczeliny.

W ramach prac technicznych drewno zostanie wzmocnione strukturalnie, przeprowadzona będzie dezynsekcja, ubytki, pęknięcia i szczeliny zostaną sklejone i uzupełnione wstawkami z drewna i dwuskładnikową masą epoksydową Axson S.C.258. Ubytki w warstwie zaprawy zostaną uzupełnione. Ubytki warstw dekoracyjnych, które będą eksponowane po konserwacji na powierzchni rzeźb i strukturze, zostaną scalone z zachowanymi fragmentami odsłoniętej warstwy. Zakłada się usunięcie wszystkich szlagmetalów

i szlag aluminium. Po uzupełnieniu ubytków zapraw i pulmentów, złocenia i srebrzenia zostaną uzupełnione lub zrekonstruowane (w zależności od stanu zachowania zapraw i warstw pozłotniczych), w technologii zgodnej z oryginałem.

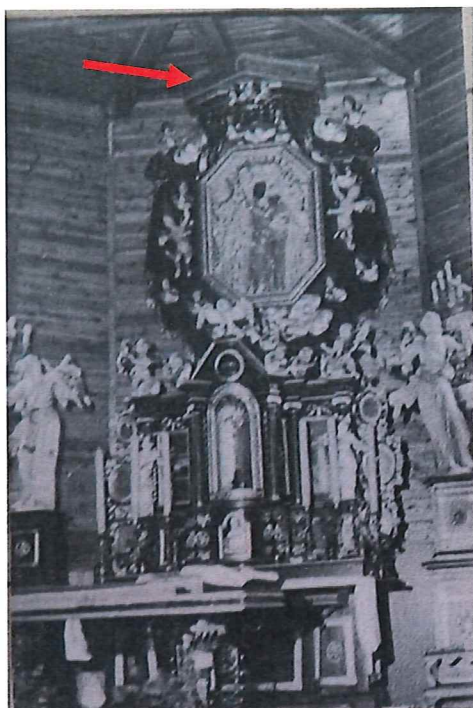
Il. 17. Ołtarz główny w kościele p.w. Wniebowzięcia NMP w Żabiance. [z:] Karta obiektu

Podczas remontu i konserwacji kościoła w 2012 r. wykonano renowację podłogi świątyni, w wyniku której ołtarz jest obecnie wyżej posadowiony. Nowe ustawienie nastawy wymusiło zdemontowanie gzymsu wieńczącego baldachim, widocznego na zdjęciu archiwalnym w karcie obiektu. Dodano nowy cokolik pod

ołtarzem. Na bocznych ściankach cokołów widoczne są zacieki z farb olejnych, którymi najprawdopodobniej malowana była dawna podłoga w prezbiterium.

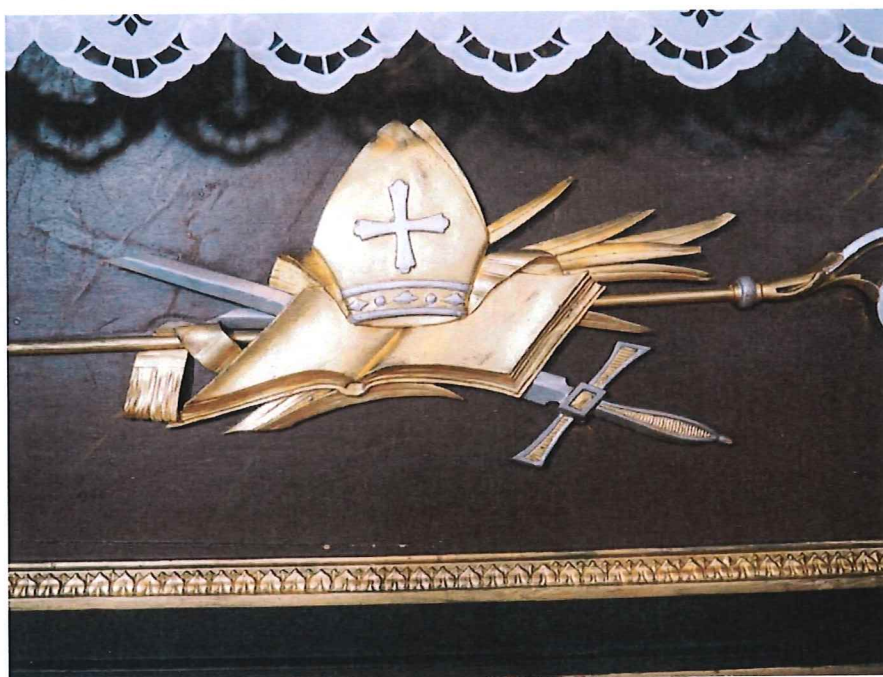
Il. 21. Fragment mensy ołtarza bocznego p.w. św. Stanisława bpa w kościele p.w. Wniebowzięcia NMP w Żabiance.
Fot. K. Samborski, 2022 r.

Widoczne są wykruszenia zapraw wraz z polichromią na krawędziach pęknięć i szczelin oraz ubytki warstwy malarskiej odsłaniające drewno. Na blacie mensy ubytki polichromii i zapraw mogą być efektem rozmoczenia i wymycia warstw przez wodę podczas podlewania kwiatów, ustawianych w tym miejscu. Zauważalne są otwory świadczące o obecności drewnojadów.

W celu przeprowadzenia zabiegów konserwatorskich planuje się rozmontowanie ołtarza i przeprowadzenie zabiegów w pracowni konserwatorskiej. Przypuszcza się, że struktura drewna jest uszkodzona przez drewnojady. Niezwykle ważnym zadaniem w zakresie konserwacji technicznej będzie więc przeprowadzenie impregnacji strukturalnej drewna połączonej z zabiegiem dezynsekcji. Wybór metody impregnacji będzie uzależniony od stanu zachowania elementów. Zabieg ten ma także charakter prewencyjny - chroni przed zagnieżdżeniem się drewnojadów w przyszłości. Zakłada się, że elementy zniszczone, które nie będą w stanie pełnić swoich funkcji konstrukcyjnych, zostaną wymienione na nowe, ubytki formy rzeźbiarskiej - uzupełnione drewnem lub masą o podobnych właściwościach (w zależności od wielkości uszkodzenia), rozluźnione połączenia stolarskie - sklejone i ustabilizowane, a szczeliny, powstałe w wyniku rozeschnięcia się drewna uzupełnione.

Po usunięciu wtórnych nawarstwień (przemalowań i wtórnych metalizacji), zgodnie z ustaleniami komisji konserwatorskiej, uzupełnione zostaną ubytki zapraw i pulmentów. Ubytki w warstwach pozłotniczych zostaną scalone lub złoczenia i srebrzenia będą zrekonstruowane w technice i technologii zgodnej z oryginałem, w zależności od stanu zachowania. Ubytki w obrębie polichromii będą scalone kolorystycznie z zachowanymi partiami eksponowanych warstw. Scalenia należy wykonać z poszanowaniem dla warstw historycznych oraz tak, aby zachować zabytkowy charakter obiektów. Uzupełnienia wszelkich ubytków oraz ewentualne rekonstrukcje należy uzgodnić z właściwym urzędem konserwatorskim.

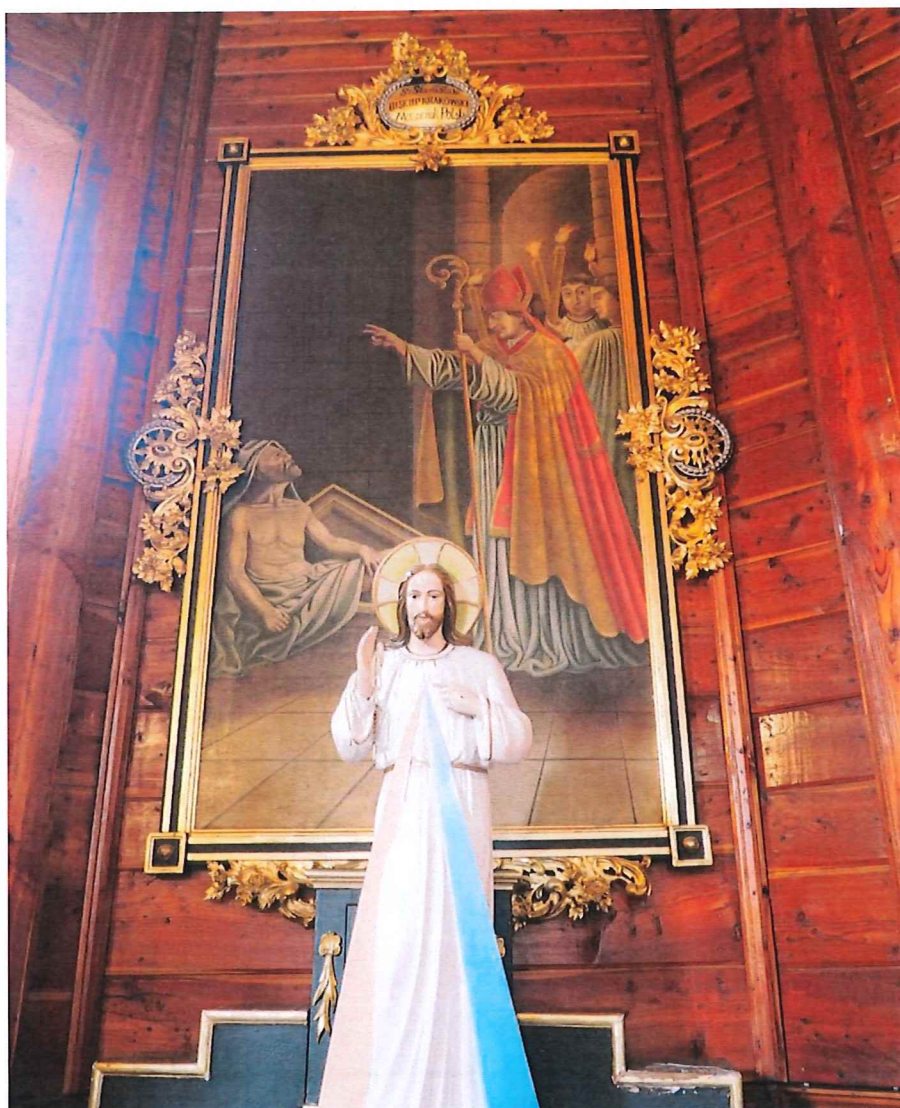
Il. 22. Obraz z ołtarza bocznego p.w. św. Stanisława bpa w kościele p.w. Wniebowzięcia NMP w Żabiance.
Fot. K. Samborski, 2022 r.

Obiekt został w przeszłości przemalowany, zarówno mensa ołtarza jak i obraz. Nie jest wiadome czy obecna polichromia powtarza autorskie założenia kolorystyczne. Listwy oraz detale snycerskie zostały pokryte szlagmetalem i szlagaluminium zapewne w miejsce pierwotnych złocen i srebrzeń. Szlagematal miejscami uległ korozji. Na fragmentach ornamentów można zauważyć, że wtóre, nieszlachetne folie metalowe położono również bezpośrednio na drewnie, w ubytkach warstwy wcześniejszych i zaprawy.

Zakłada się, że obraz olejny na płótnie *Św. Stanisław biskup z Piotrowinem* zostanie zdjęty z krosna, następnie lico i odwrocie zostaną odczyszczane z zabrudzeń. Po rozpoznaniu budowy technologicznej oraz zakresu retuszy i przemalowań usunięte zostaną pociemniałe werniksy oraz wtórne nawarstwienia. Po ocenie stanu zachowania płótna podjęta zostanie decyzja o ewentualnym prasowaniu obrazu lub jego dublażu, całościowym lub brzegowym. Następnie uzupełnione będą ubytki gruntu. Po zawerniksowaniu powierzchni malowidła werniksem retuszerskim scalone zostaną ubytki warstwy malarskiej metodą punktowania. Powierzchnia obrazu zostanie zabezpieczona werniksem końcowym. W odniesieniu do krosna obrazu zakłada się jego wymianę lub konserwację, w zależności od stanu technicznego.

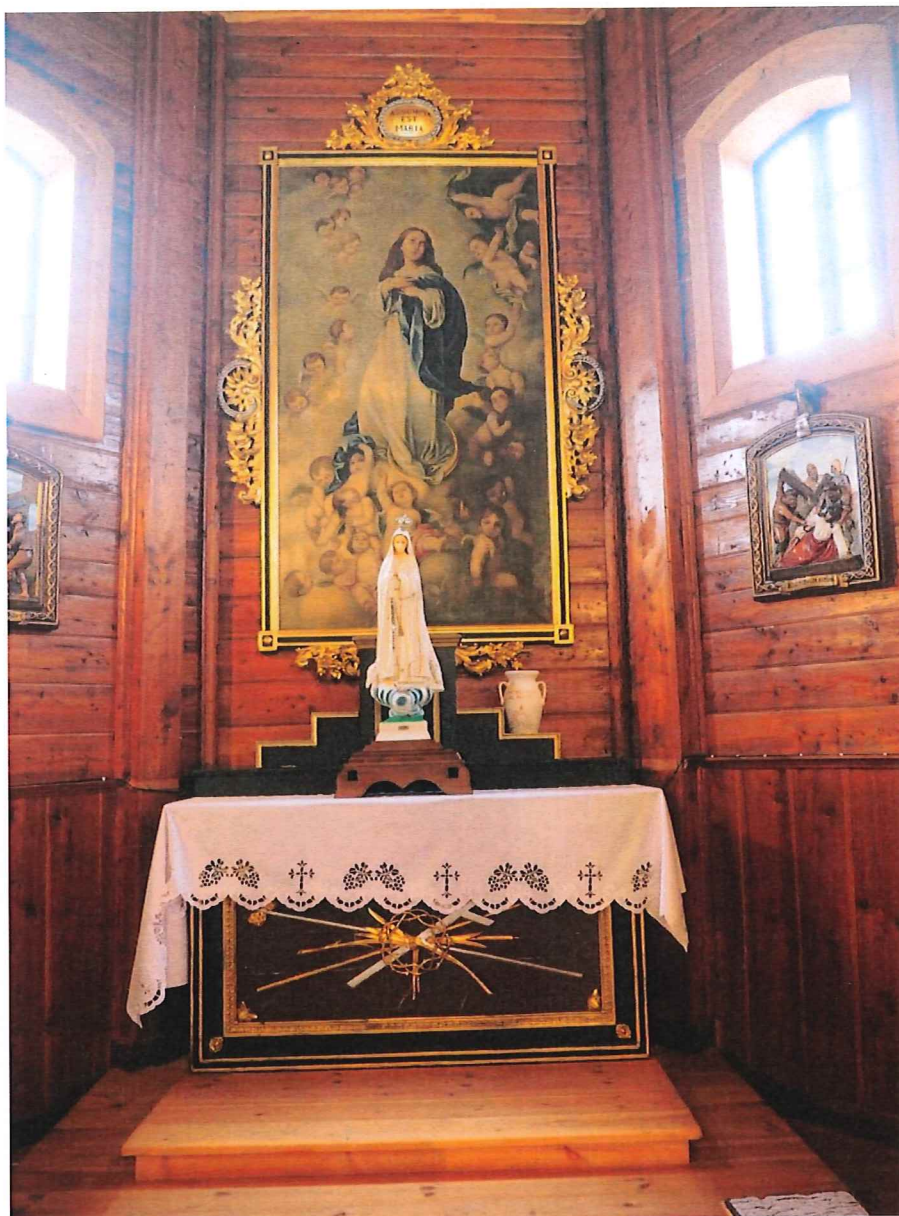
Il. 27. Ołtarz boczny p.w. Matki Bożej Niepokalanej w kościele p.w. Wniebowzięcia NMP w Żabiance.
Fot. K. Samborski, 2022 r.

W miejscach łączenia poszczególnych elementów pojawiły się pęknięcia i szczeliny związane z rozsychaniem się drewna – być może wpływ na to miało założenie ogrzewania w kościele. Niektóre fragmenty uległy przemieszczeniu względem siebie. Na krawędziach szczelin i pęknięć widoczne są wykruszenia zapraw wraz z warstwami malarskimi.

Na powierzchni cokolików ustawiane były kwiaty. W wyniku częstego zwilżania, zalewania tych fragmentów wodą warstwa malarska wraz z gruntem została rozmożona i wymyta, podobnie jak w bliźniaczym ołtarzu. W miejscach ubytków widoczne są pozostałości wcześniejszych warstw. Zauważalne są ubytki formy rzeźbiarskiej dekoracji zarówno na mniejsze jak i w obrębie ornamentów na ramach. Ubytki te powstały w wyniku odłamania fragmentów o nieznacznej grubości. Dodatkowo drewno osłabione jest żerowaniem drewnojadów.

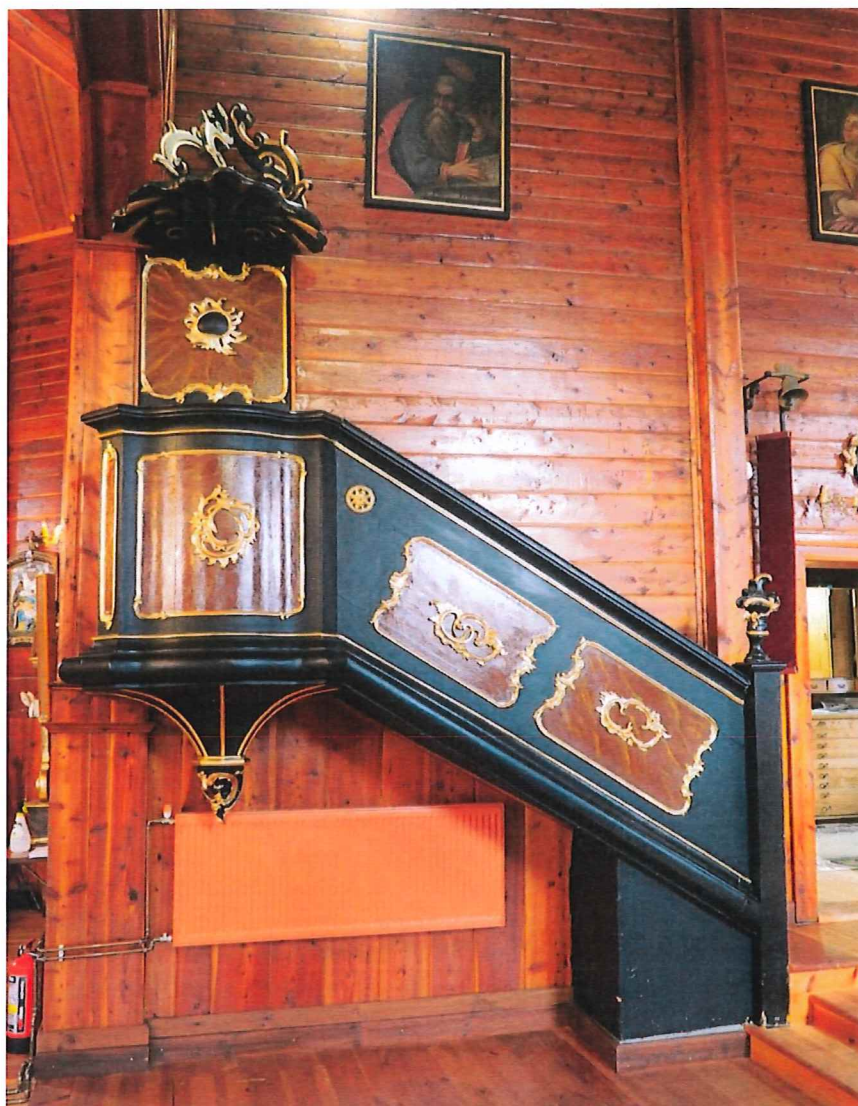
Il. 35. Ambona w kościele p.w. Wniebowzięcia NMP w Żabiance. Fot. K. Samborski, 2022 r.

Podobnie jak pozostałe elementy wyposażenia ambona pokryta jest wtórnymi warstwami polichromii i szlagmetalizacji. Nie jest wiadome czy przemalowanie nawiązuje do pierwotnej kolorystyki. Wtórne warstwy olejne zostały położone niedbale, w miejscach ubytków wcześniejszych warstw. Dekoracje snycerskie i profile były najprawdopodobniej pierwotnie złocone, z rozróżnieniem na partie polerowane i matowe. Obecnie pokryte są szlagmetalem, na którym widoczne są ciemne zaplamienia, będące efektem korozji metalowej folii.

Bezpośrednio pod amboną umieszczony jest grzejnik, który najprawdopodobniej jest przyczyną rozsychania się elementów ambony i powstania szczelin i pęknięć. W miejscach łączenia elementów widoczne są fragmenty płótna, pochodzące z czasów jednej z renowacji. Wzdłuż szczelin i pęknięć zaprawa wykruszyła się. W dolnej partii ambony, przy podłodze widoczne są warstwy wcześniejszych przemalowań, być może również warstwy oryginalne. Warstwa jasnego błękitu, która występuje w tym miejscu jest podobna do warstwy malarskiej na prospekcie organowym. W miejscach ubytków formy elementów można zauważyć zniszczoną przez larwy drewnojadów strukturę drewna. W koszu ambony ubytki drewna są zapewne efektem nieuważnego demontowania pulpitu.

W celu przeprowadzenia zabiegów konserwatorskich planuje się rozmontowanie ambony i przeprowadzenie prac w pracowni konserwatorskiej. Struktura drewna jest uszkodzona przez drewnojady, o czym można wnioskować na podstawie obserwacji drewna w miejscu ubytków. Niezwykle ważnym zadaniem w zakresie konserwacji technicznej będzie więc przeprowadzenie impregnacji strukturalnej drewna połączonej z zabiegiem dezynsekcji. Wybór metody impregnacji będzie uzależniony od stanu zachowania elementów. Zabieg ten ma także charakter prewencyjny - chroni przed zagnieżdżeniem się drewnojadów w przyszłości. Należy dokonać przeglądu konstrukcji schodów i kosza ambony, by upewnić się czy wszystkie zachowały w pełni swoją wytrzymałość i nośność. Zakłada się, że elementy zniszczone, które nie będą w stanie pełnić funkcji konstrukcyjnych, zostaną wymienione na nowe, ubytki formy rzeźbiarskiej - uzupełnione drewnem lub masą o podobnych właściwościach (w zależności od wielkości uszkodzenia), rozluźnione połączenia stolarskie - sklejone i ustabilizowane, a szczeliny, powstałe w wyniku rozeschnięcia się drewna uzupełnione.

Po usunięciu wtórnych nawarstwień (przemalowań i wtórnych metalizacji), zgodnie z ustaleniami komisji konserwatorskiej, uzupełnione zostaną ubytki zapraw i pulmentów. Ubytki w warstwach pozłotniczych zostaną scalone lub złączenia będą zrekonstruowane w technice i technologii zgodnej z oryginałem, w zależności od stanu zachowania. Ubytki w obrębie polichromii będą scalone kolorystycznie z zachowanymi partiami ekspozowanych warstw. Scalenia należy wykonać z poszanowaniem dla warstw historycznych oraz tak, aby zachować zabytkowy charakter obiektów. Uzupełnienia wszelkich ubytków oraz ewentualne rekonstrukcje należy uzgodnić z właściwym urzędem konserwatorskim.

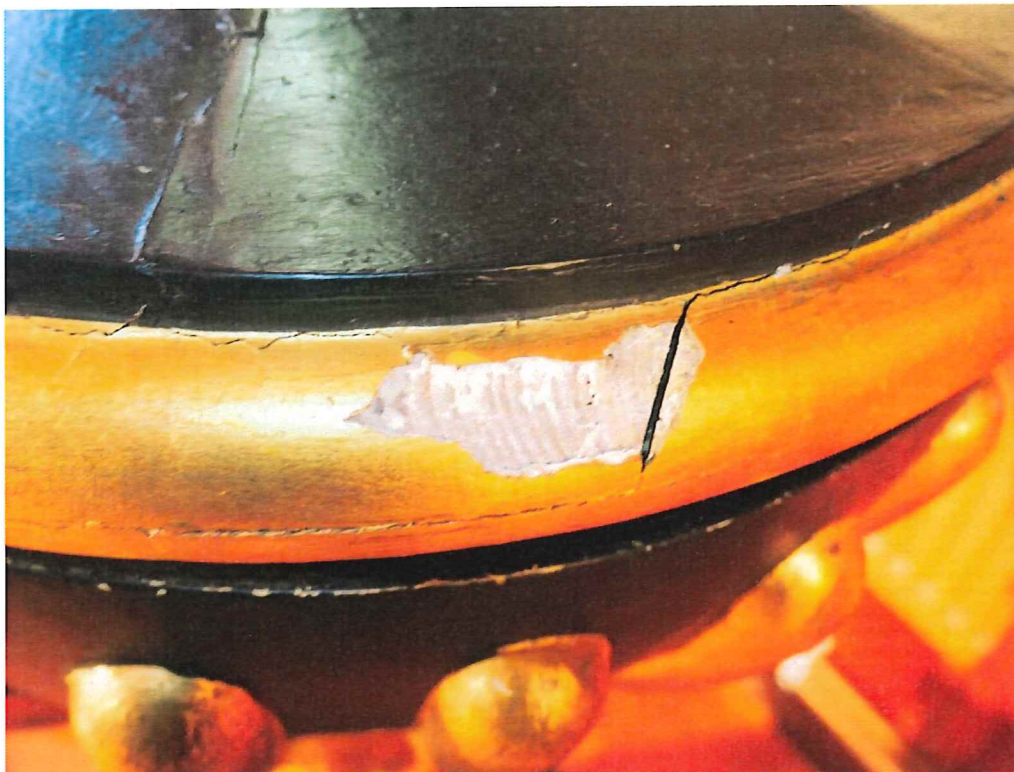
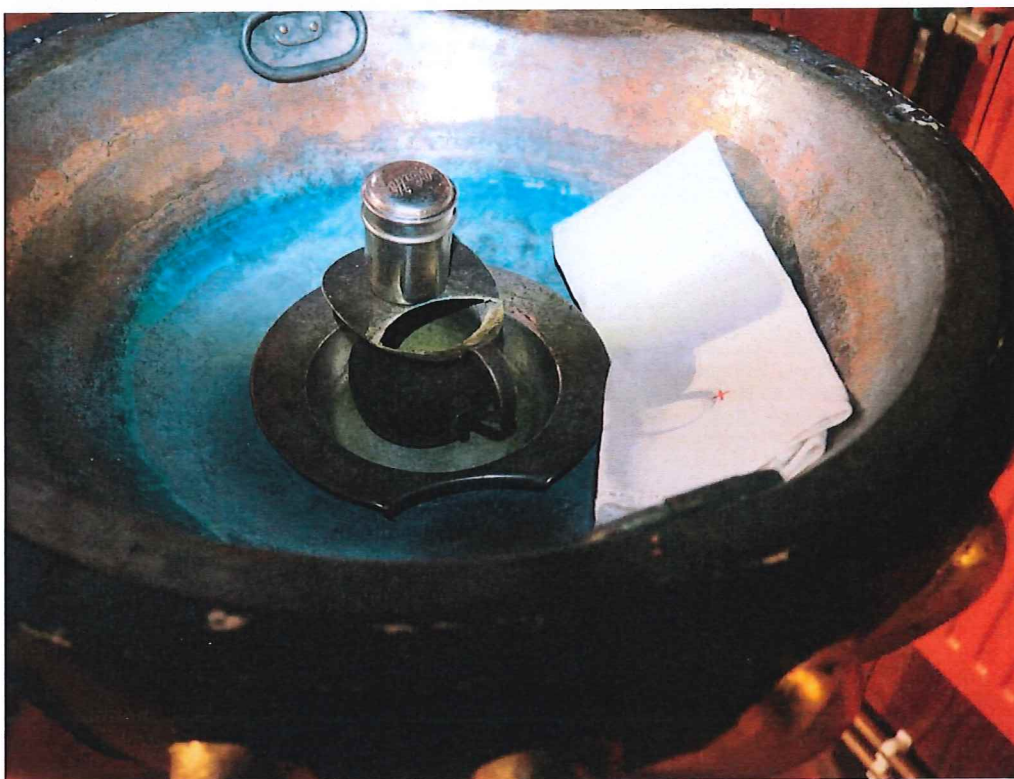
Il. 42 i 43. Fragmenty chrzcielnicy w kościele p.w. Wniebowzięcia NMP w Żabiance. Fot. K. Samborski, 2022 r.

Widoczne są ubytki zapraw wraz z polichromią i metalizacją odsłaniające drewno oraz spękania, odspojenia i wybrzuszenia gruntów. Miedziana misa wewnątrz chrzcielnicy pokryta jest szarym nalotem oraz błękitno-zieloną patyną.

Wnioski i założenia konserwatorskie oraz program prac jest analogiczny jak w przypadku ambony.

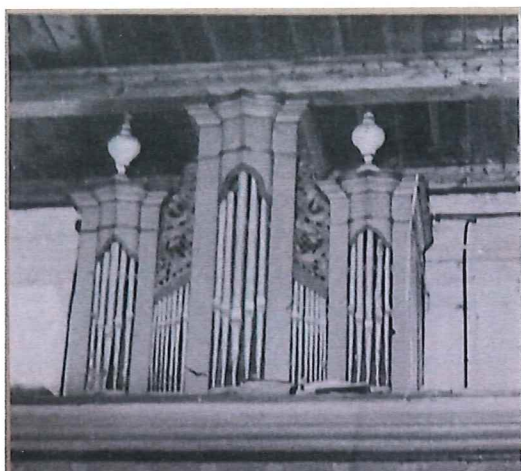
Il. 45. Prospekt organowy w kościele p.w. Wniebowzięcia NMP w Żabiance. Fotografia zamieszczona w karcie obiektu z 1979 r.

Prospekt organowy zachował swoją oryginalną formę. Jedynie wazony, widoczne na zdjęciu archiwalnym, zostały w przeszłości zdemontowane. Obiekt był w przeszłości kilkakrotnie przemalowywany. W miejscu odkrywek zauważono starsze warstwy polichromii w kolorze błękitnym. Podobna błękitna warstwa malarska widoczna jest w dolnej partii ambony. Po rozpoczęciu prac i wykonaniu większych odkrywek w różnych miejscach możliwe będzie dokładne określenie oryginalnej/najstarszej historycznie kolorystyki prospektu.

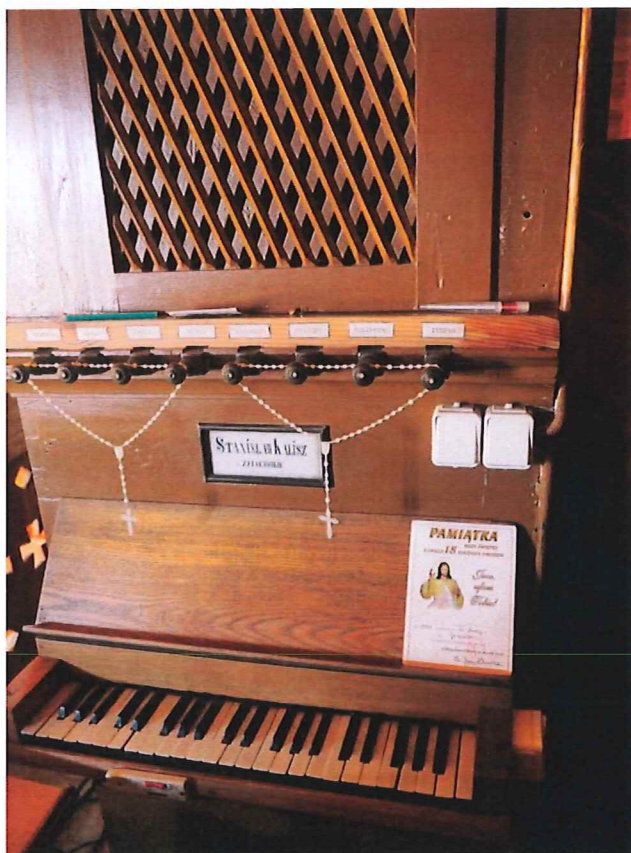
Il. 47. Prospekt organowy w kościele p.w. Wniebowzięcia NMP w Żabiance. Fot. K. Samborski, 2022 r.

Powierzchnia struktury jest nierówna, chropowata, z widocznymi ubytkami, mechanicznymi rysami, co jest efektem przemałowywania powierzchni bez usuwania poprzednich warstw i uzupełniania wcześniejszych ubytków.

Dekoracje snycerskie, pierwotnie najpewniej złożone, zostały pokryte szlagmetalem. Wtórna folia miejscowo uległa korozji i posiada ciemniejsze przebarwienia. Niektóre puszczalki są częściowo „pogniecione”. Obiekt jest zabrudzony i zakurzony.

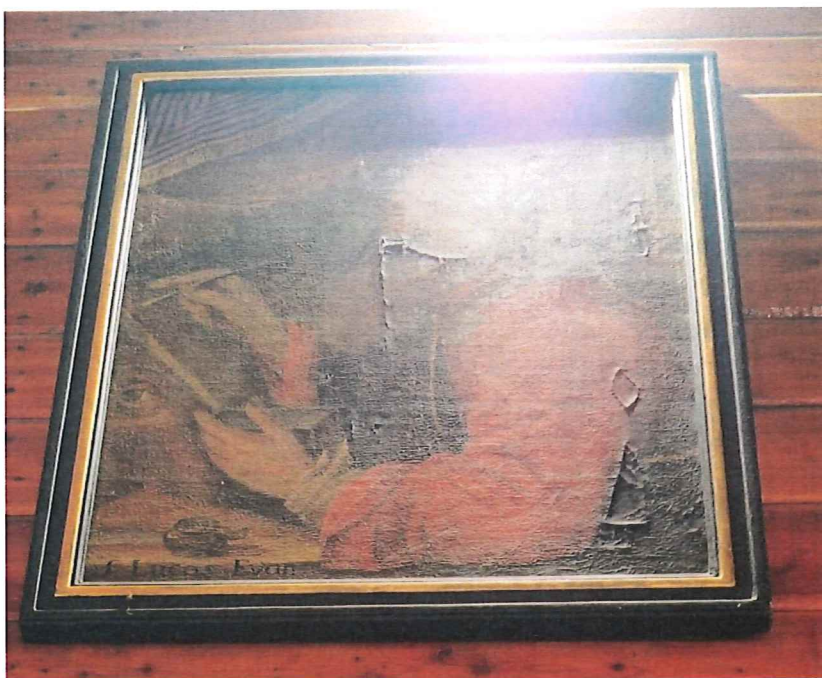
Il. 54. Obraz Św. Łukasz Ewangelista w kościele p.w. Wniebowzięcia NMP w Żabiance. Fot. K. Samborski, 2022 r.

Obrazy są zabrudzone i zakurzone. Powierzchnie pokrywa poślółkły werniks, który zniekształca kolorystykę przedstawień. Przypuszcza się, że obrazy są przemalowane. Na zdjęciu ukazującym powierzchnię obrazu Św. Łukasz w świetle bocznym widoczne są miejsca łatania (wklejania protez) lub uzupełnienia ubytków kitem oraz siatka spękań (krakelur). Po demontażu oraz wykonaniu dokładnych oględzin i odkrywek będzie można ustalić stan zachowania płótna i krosna oraz zakres retuszy i przemalowań. Powierzchnie ram są przemalowane i pokryte wtórną warstwą szlagmetalizacji.
